Asbesti- ja haitta-ainekartoitus

Ekohaka 2
90440 Kempele

Asuinrakennus, saunarakennus ja piharakennus

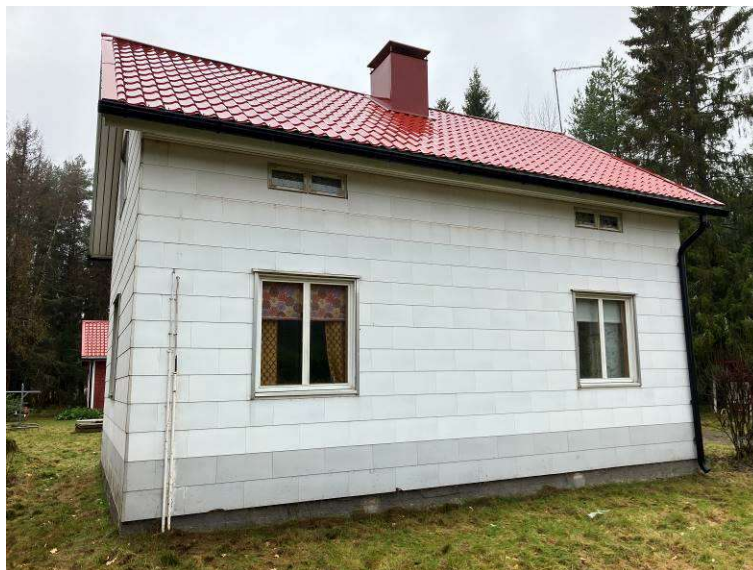
Asuinrakennuksen julkisivuverhouksena on käytetty asbestisementtilevyä. Yksi irrallinen levy havaittiin myös piharakennuksen tilassa ”Var 3”.

Kuva 1. Julkisivun asbestisementtilevyä

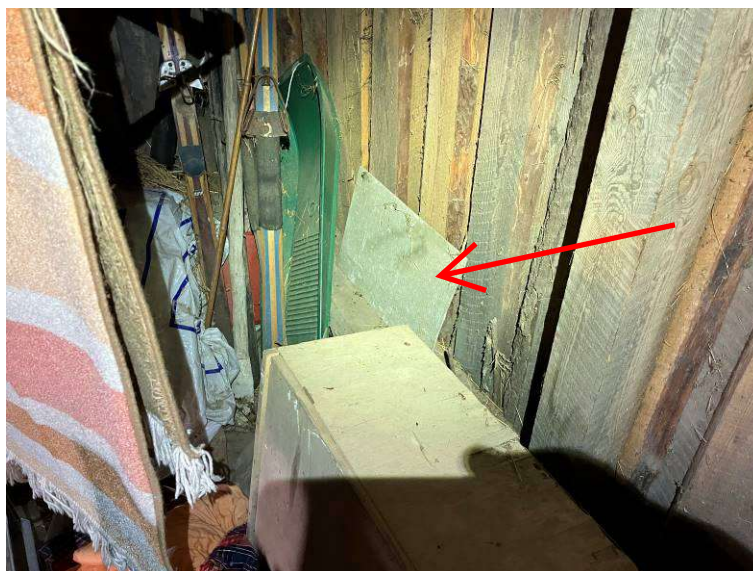
Kuva 2. Irrallinen asbestisementtilevy piharakennuksen varastossa

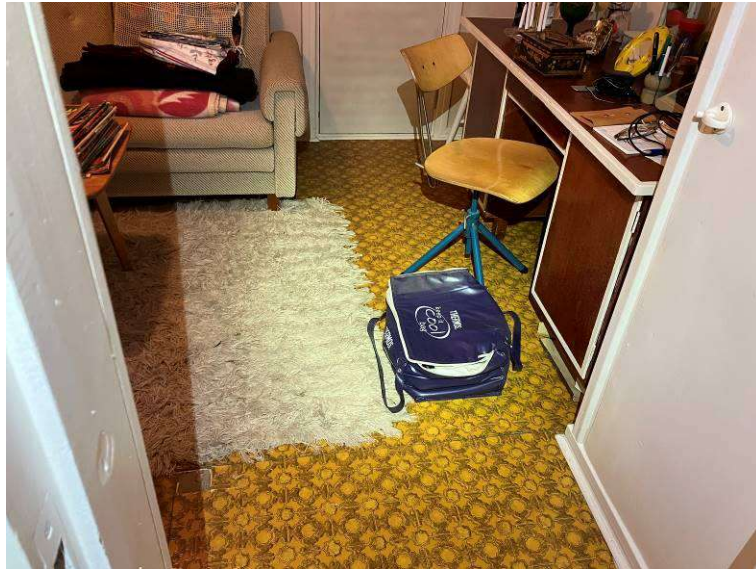
Toisen kerroksen pienemmän makuuhuoneen kuvioitu matto sisältää asbestia. Maton pohjassa on purettaessa runsaasti pölyävä asbestihuopa.

Kuva 3. Asbestia sisältävä matto toisen kerroksen makuuhuoneessa

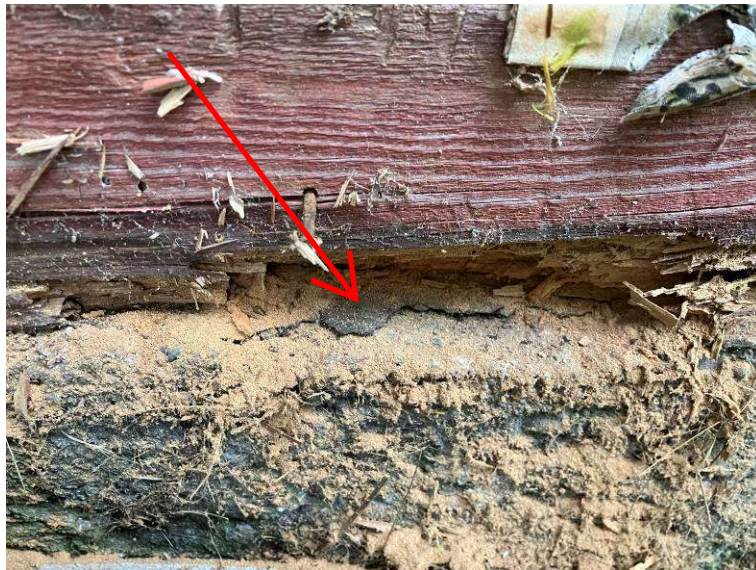
Asuinrakennuksen sokkelin päällä oleva bitumihuopa sisältää sekä asbestia että PAH-yhdisteitä.

Kuva 4. Sokkelin päällä oleva bitumihuopa

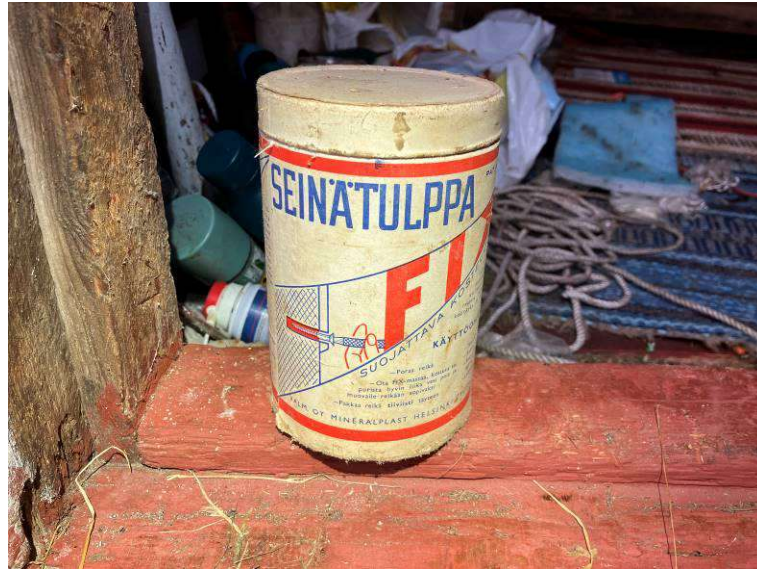
Piharakennuksen tilassa "Var 1" on hyllyllä lähes koskematon purkki Fix-seinätulppaa, joka on lähes puhdasta asbestia.

Kuva 5. Fix-seinätulppa purkki

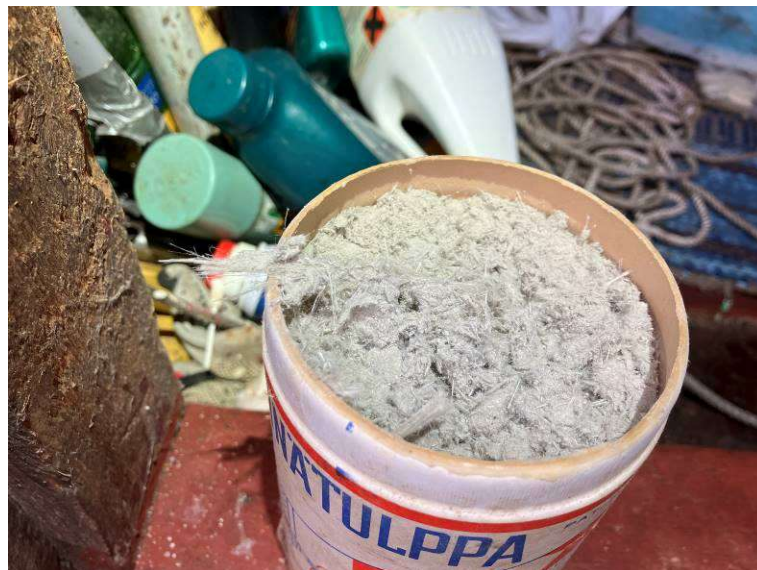
Kuva 6. Purkki on täynnä lähes puhdasta asbestia.

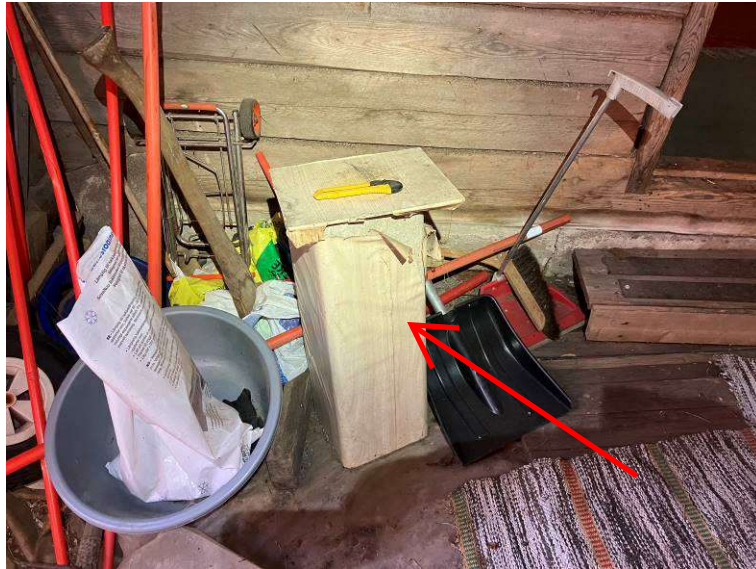
Piharakennuksen tilassa "Var 3" on yksi irrallinen Minerit-kanavan pätkä. Kanavia ei muualla havaittu, mutta niitä on voitu käyttää rakennuksissa rakenteiden sisällä.

Kuva 7. Irtonainen Minerit-kanava

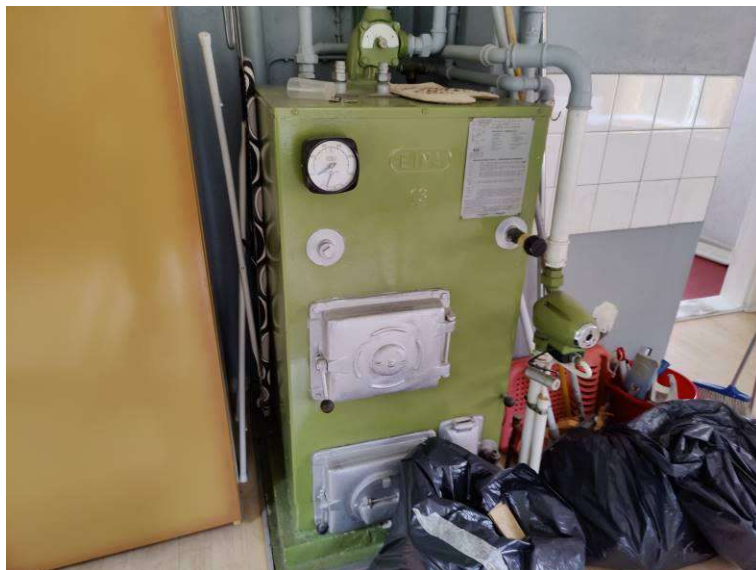
Asuinrakennuksen olohuoneessa on lämpökattila, joka on tyyppikilven mukaan vuodelta 1965. Kattilan sisällä tai luukkujen tiivistyksissä voi olla asbestieristyksiä.

Kuva 8. Kattilassa voi olla asbestieristyksiä

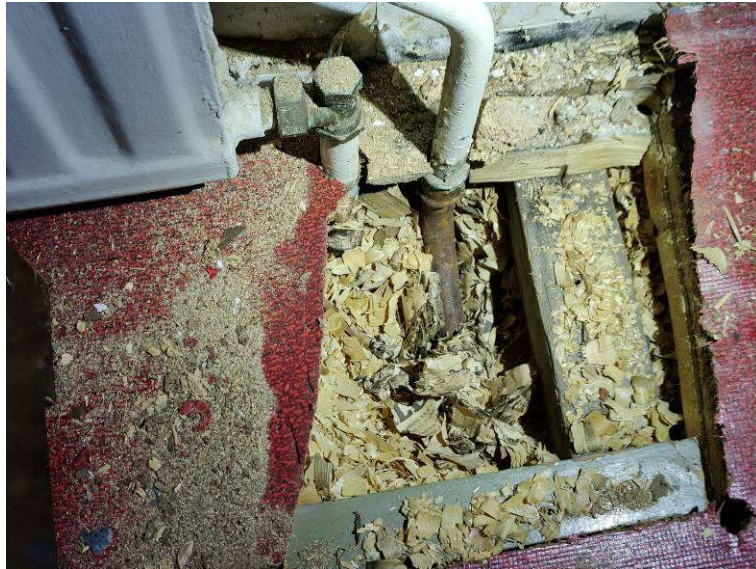
Rakenteiden sisällä kulkevien putkien eristeet voivat sisältää asbestia. Rakenneavauksissa havaituissa putkissa eristeenä oli vanhoja sanomalehtiä, mutta muilla osin putkissa voi olla asbestieristyksiäkin.

Kuva 9. Rakenneavauksen kohdalla putkieristeenä on käytetty sanomalehtiä

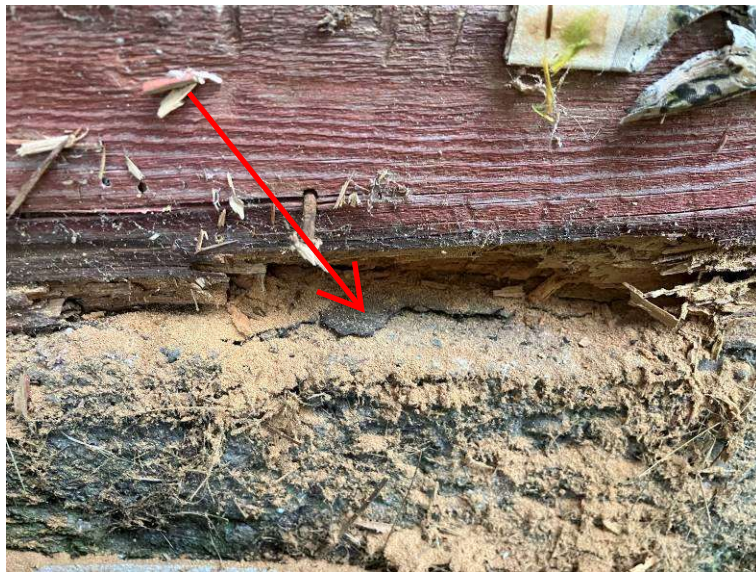
Kuva 10. Asuinrakennuksen sokkelin pinnan bitumihuopa

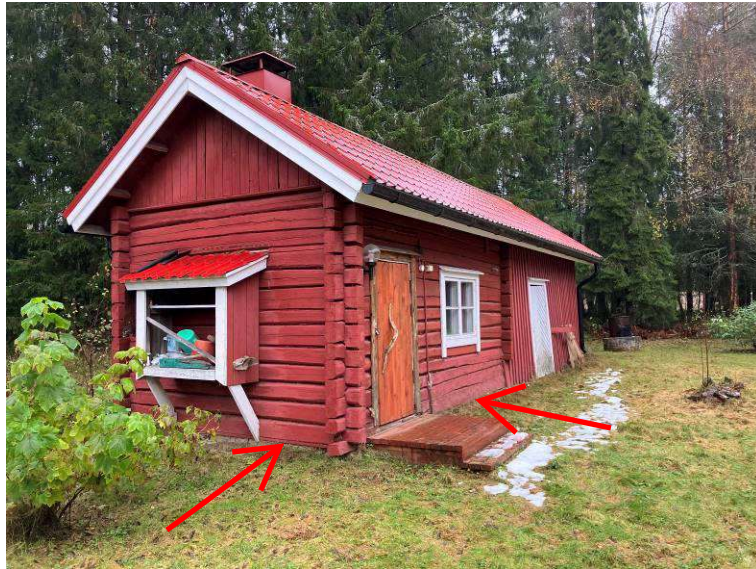
Kuva 11. Saunarakennuksen sokkelin päällä on PAH-yhdisteitä sisältävä bitumihuopa

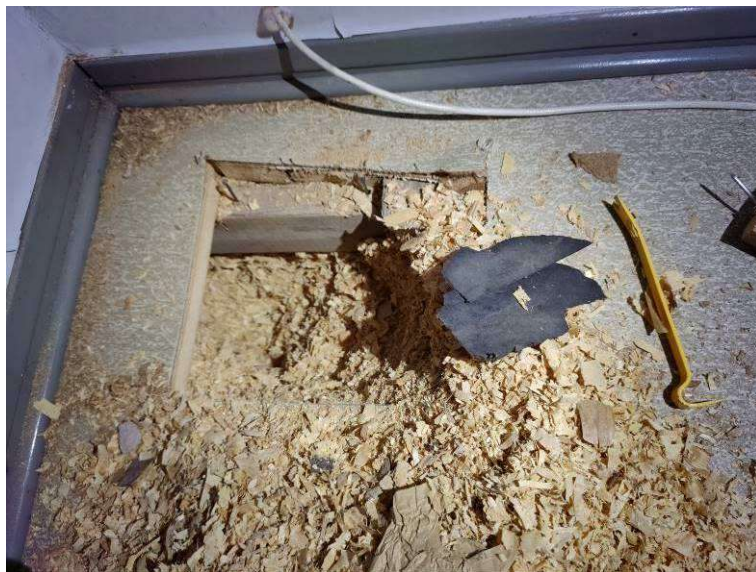
Kuva 12. Asuinrakennuksen välipohjan tervapaperi on kutterin alla

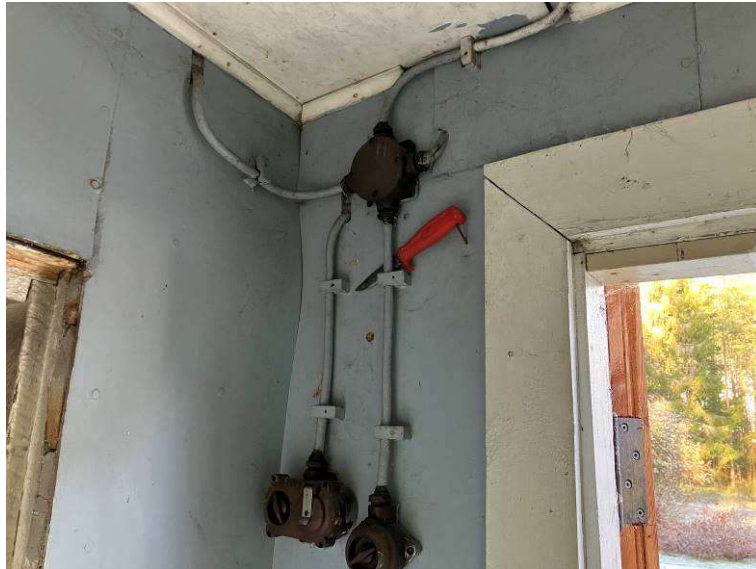
Kuva 13. Pikieristettyjä kaapeleita
