Rakennustekninen kuntotutkimus

Ekohaka 2
90440 Kempele

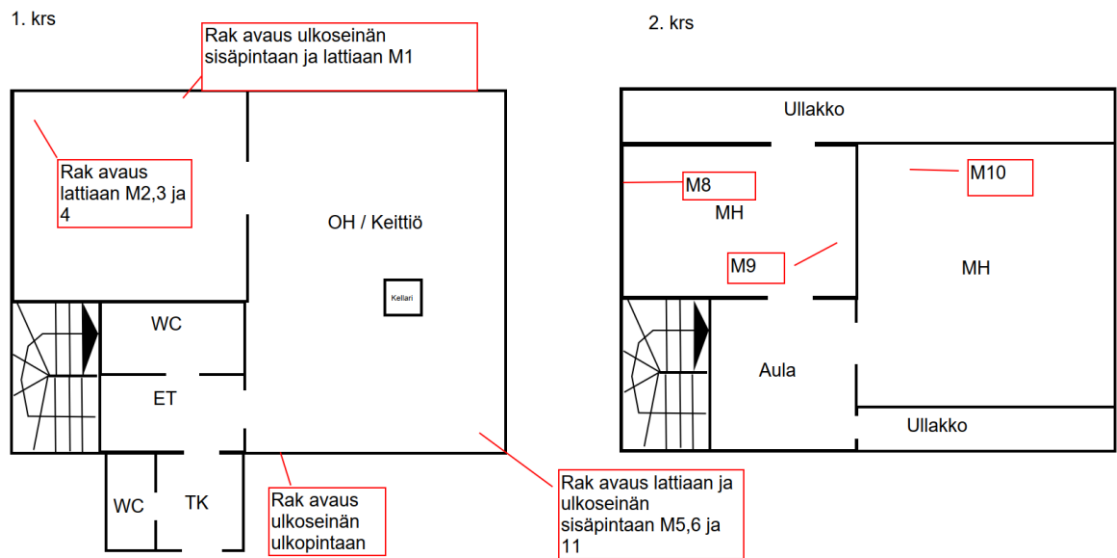
Kuva 1. Tutkimuskartta

Rakennuksen kuntoa tutkittiin rakenneavauksin ja aistinvaraisesti. Rakennukseen tehtiin rakenneavauksia ulkoseiniin, alapohjaan. Avauksista tarkasteltiin rakenteita ja otettiin materiaalinäytteitä laboratoriotutkimuksia varten. Kuvassa 1 on merkitty rakennusavauksien ja näytteiden sijainnit. Liitteenä suurempi kuva tutkimuskartasta.

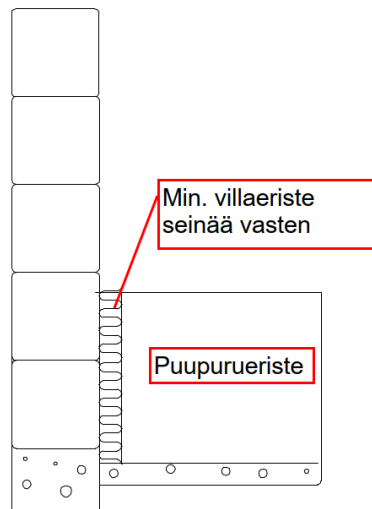
Kuva 2. Periaatekuva lattia/ seinärakenteesta

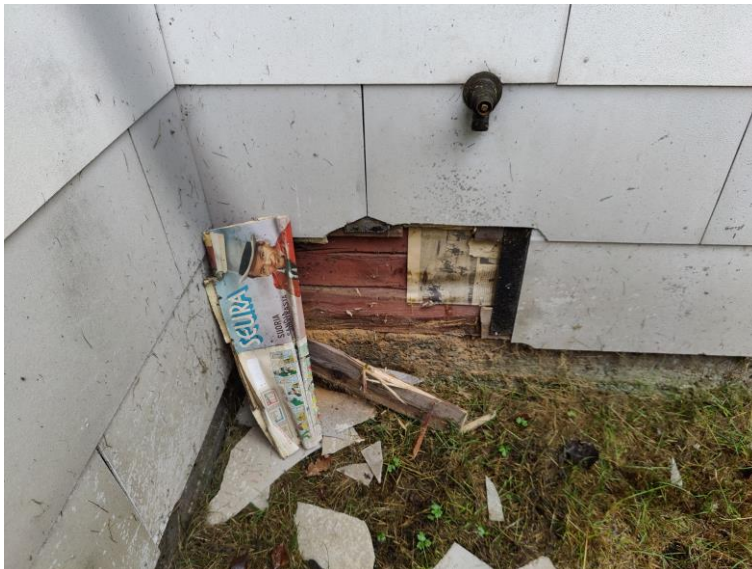
Keittiön kohdalla ulkoseinällä on vesipiste. Vesipisteen kohdalla alimmaisessa hirressä on laho-
vaurioita. Avauksessa oli havaittavissa hienojakoista puupuruu, jota voidaan pitää merkinä puu-
tuholaisista. Olohuoneen alapohja-avauksen yhteydessä havaittiin ulkoseinähirressä puutuholais-
ten aiheuttamia vaurioita. Lattiapinnan alapuolella hirsien sisäpinnat ovat mikrobivaurioituneet,
myös lattiapinnan yläpuolisissa hirsissä vaurioita esiintyy. Toisen kerroksen ulkoseinien pääty-
kolmiot ovat rankarakenteisia ja lämmöneristeenä on puupuru, joka on mikrobivaurioitunutta.

Kuva 3. Ulkoseinäavaus, vesipisteen alapuolella hirsissä on tuholaisten tekemiä vaurioita ja lahoa.

- Alapohja uusitaan kokonaisuudessaan
- Mikrobivaurioituneen puun puhdistaminen on hankalaa, joten vaurioituneiden hirsien uusiminen on paras vaihtoehto. Käytännössä hirret uusitaan kauttaaltaan lattiapinnan alta kauttaaltaan ja osittain lattiapinnan yläpuolelta
- Ulkoseinien toisen kerroksen päätykolmioiden rakenteet uusitaan
- Korjausaste tulee nousemaa reilusti yli 50 %

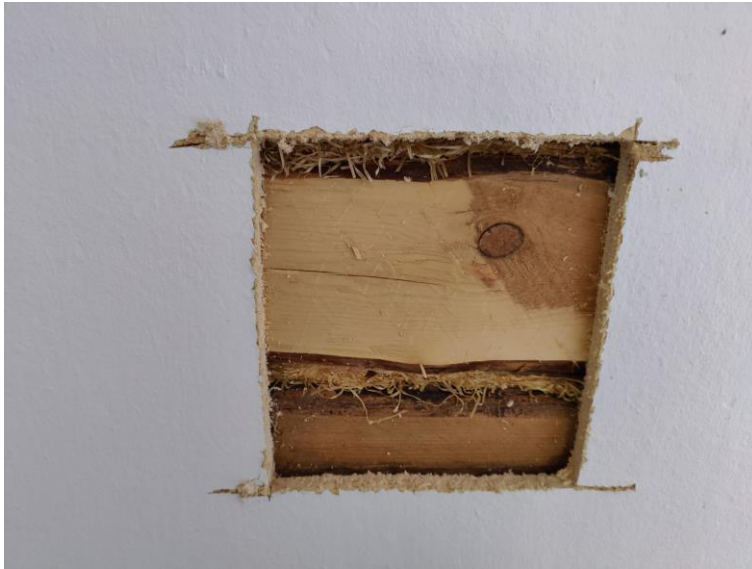
Kuva 4. Ulkoseinäavaus sisäpinta

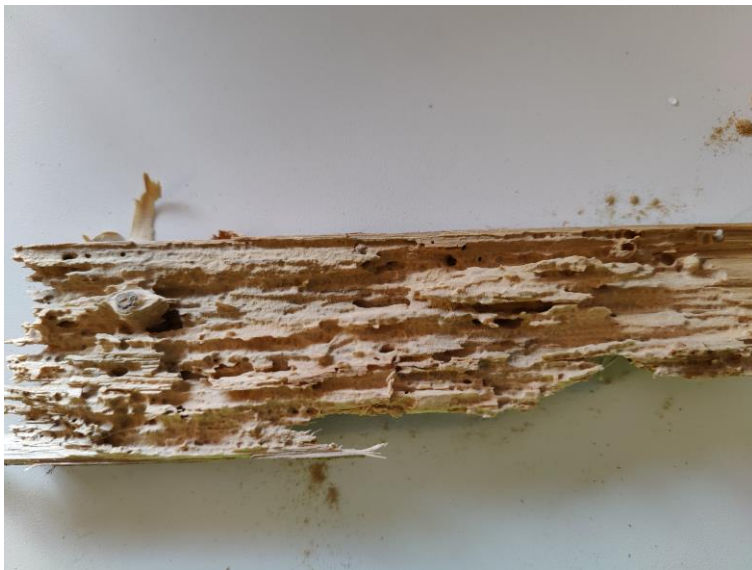
Kuva 5. Puutuholaisten aiheuttamia vaurioita hirressä

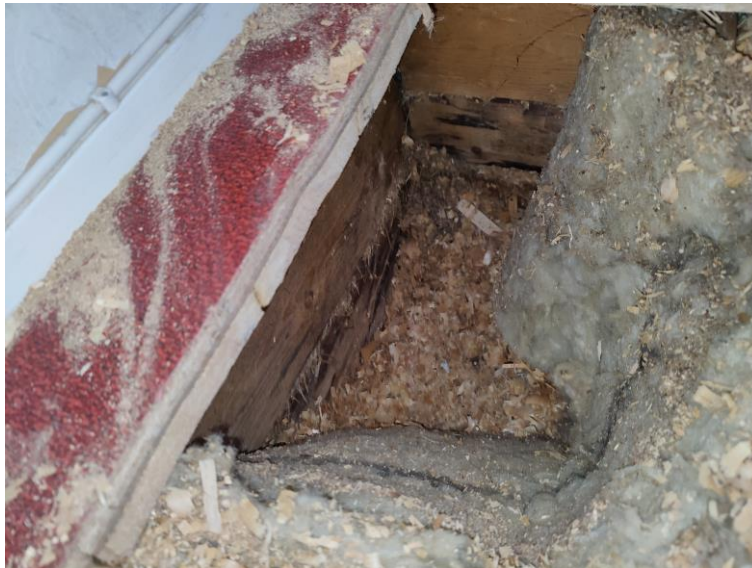
Alapohjaan tehtiin rakenneavaukset, joiden kautta selvitettiin alapohjan kuntoa. Rakennuksen tuulettuva alapohja on jossain vaiheessa muutettu tuulettumattomaksi. Lämmöneristeenä on kutterilastu, jonka alla on betonilaatta. Alapohjan kutterilastueristeet ovat näytteiden perusteella mikroaurioituneet ja seinähirsissä on puutuholaisten tekemiä vaurioita. Keittiön alapohja-avauksessa havaittiin rotan tekemä tunneli, joten alapohjan lämmöneristeissä on todennäköisesti rotan pesiä. Makuuhuoneessa on lämpöpatterin putki vuotanut ja kohdalla on näkyvää homekasvustoa näkyvissä.

Kuva 6 : Alapohja-avaus makuuhuone

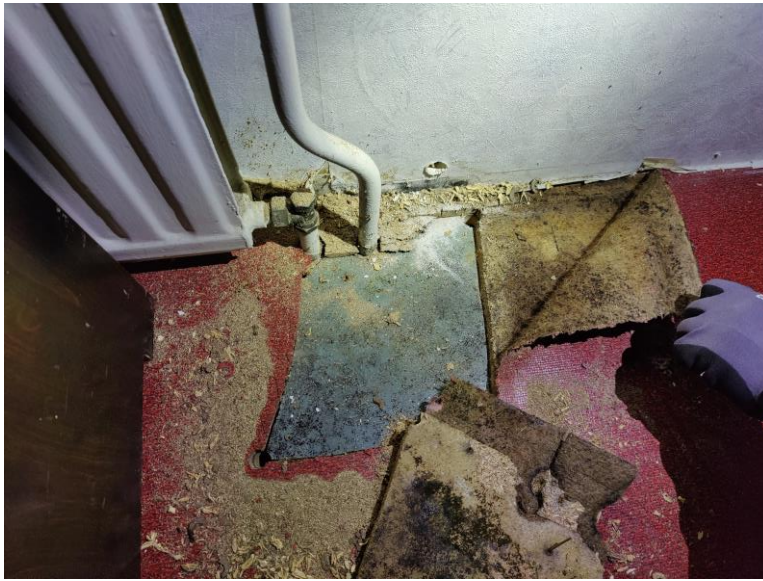
Kuva 7. Näkyvää kasvustoa lattia ja seinä rakenteessa

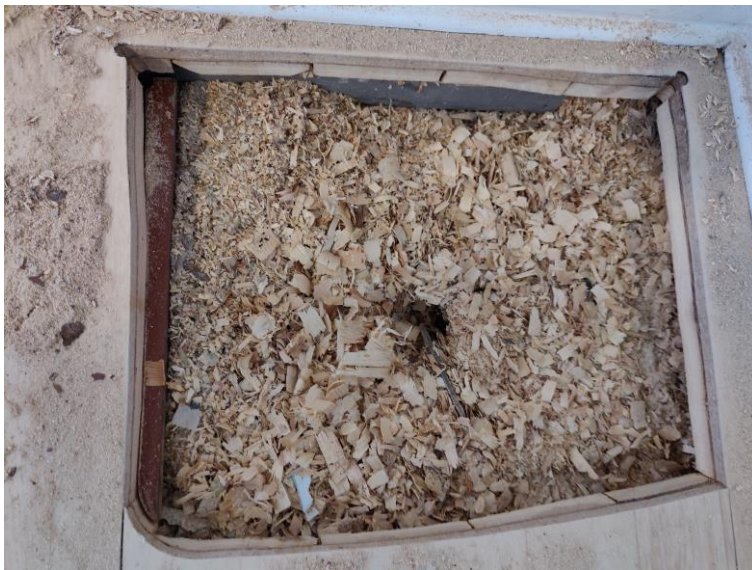
Alapohja on ollut ennen tuulettuva, joka on myöhemmin muutettu tuulettumattomaksi. Alapohjan eristeet ovat mikrobivaurioituneet. Keittiön avauksessa alapohjan lämmöneristeissä havaittiin rotan tekemä onkalo.

Kuva 8. Rakenneavaus keittiö, rotan tekemä tunneli eristeissä
