Zeniitti

Projekti 313413

## Rakennusgeologinen kartoitus

Kempeleen kunta

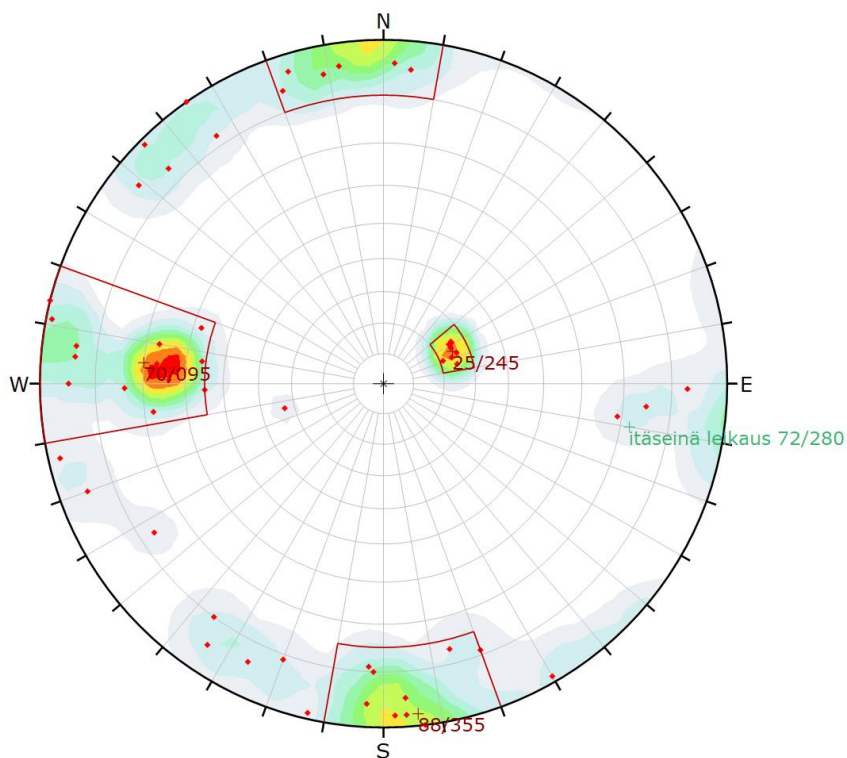
Itäisessä kallioseinämässä (~6.5 m korkea) havaittiin kolme päärakosuuntaa. Seinän kaade ja kaadesuunta ovat noin 72/280. Kaksi rakosuunnista ovat toisiinsa nähden kohtisuoria ja jyrkästi kaatuvia. Toinen näistä on suunnilleen yhdensuuntainen seinän pinnan kanssa. Kolmas rakosuunta on lähes vaakatasossa, kaatuen seinästä ulos. Kalliorakojen järjestys ja tiheys ovat johtaneet pienten lohkojen (yleensä alle 1 m<sup>3</sup>) muodostumiseen. Louhintaräjähdytykset ovat avanneet rakoja enemmän kuin mitä ne luonnollisesti olisivat ja kalliolohkot ovat irtonaisia. Päärakosuuntien Q-slope -luokituksen arviot on esitetty Taulukossa 2.2.1 ja rakojen kaateet ja kaadesuunnat Kuvissa 2.2.1 ja 2.2.2. Liitteet 2.2.a-c. sisältävät drooni-mallien tulokset ja pääominaisuuksien huomautukset.

**Kuva 2.2.1:** Stereografinen alapalloprojektio itäseinän leikkauksesta. Seinän kaade ja kaateen suunta ovat noin 72/280. Kolme päärakosuuntaa. 59 mitattua pistettä.

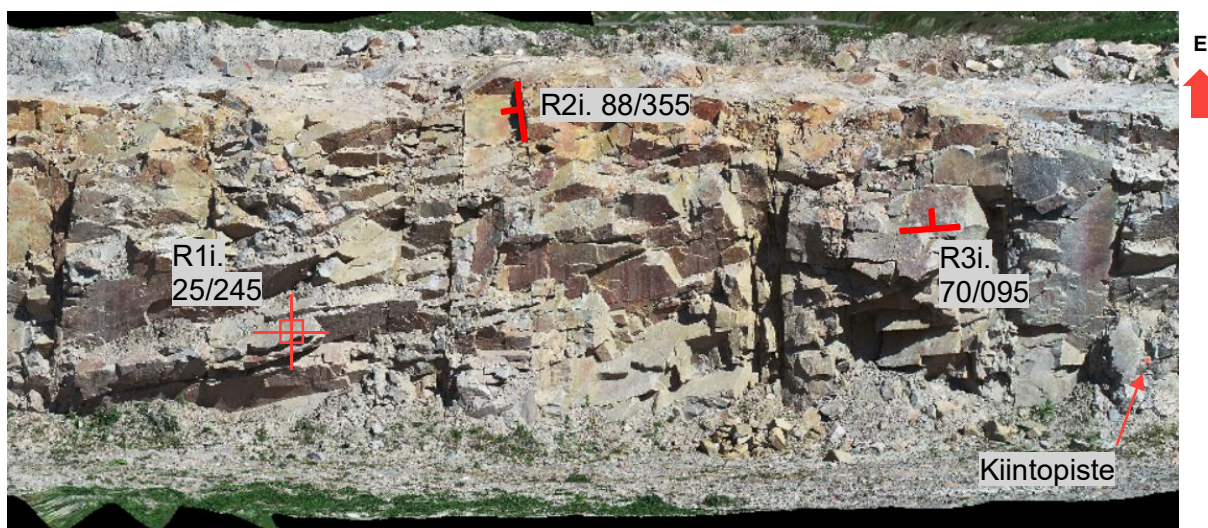
**Kuva 2.2.2:** Itäseinän malli, joka näyttää päärakosuunnat.

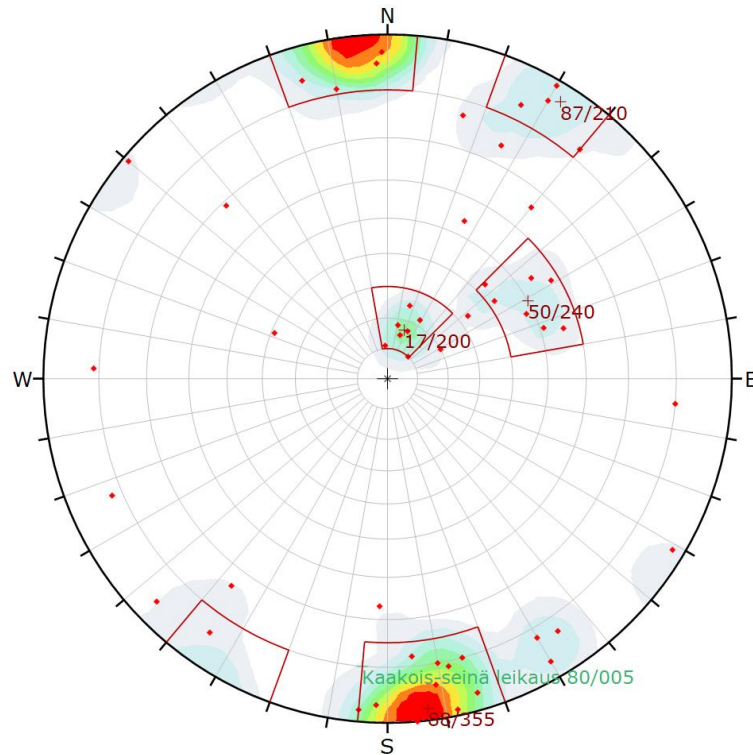
**Kuva 2.3.1:** Stereografinen alapalloprojektio kaakkoisseinän leikkauksesta. Seinän kaade ja kaateen suunta ovat noin 80/005. Neljä päärakosuuntaa. 58 mitattua pistettä.

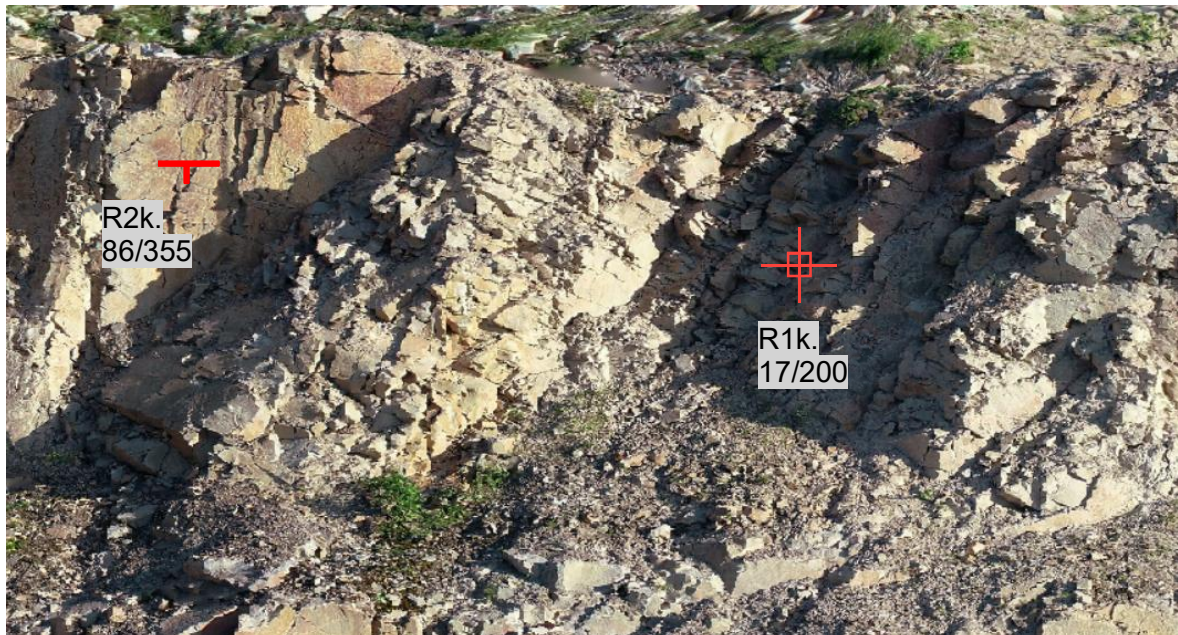
**Kuva 2.3.2:** Kuva osasta kaakkoisseinän mallia, jossa esitetty kaksi päärakosuuntaa.

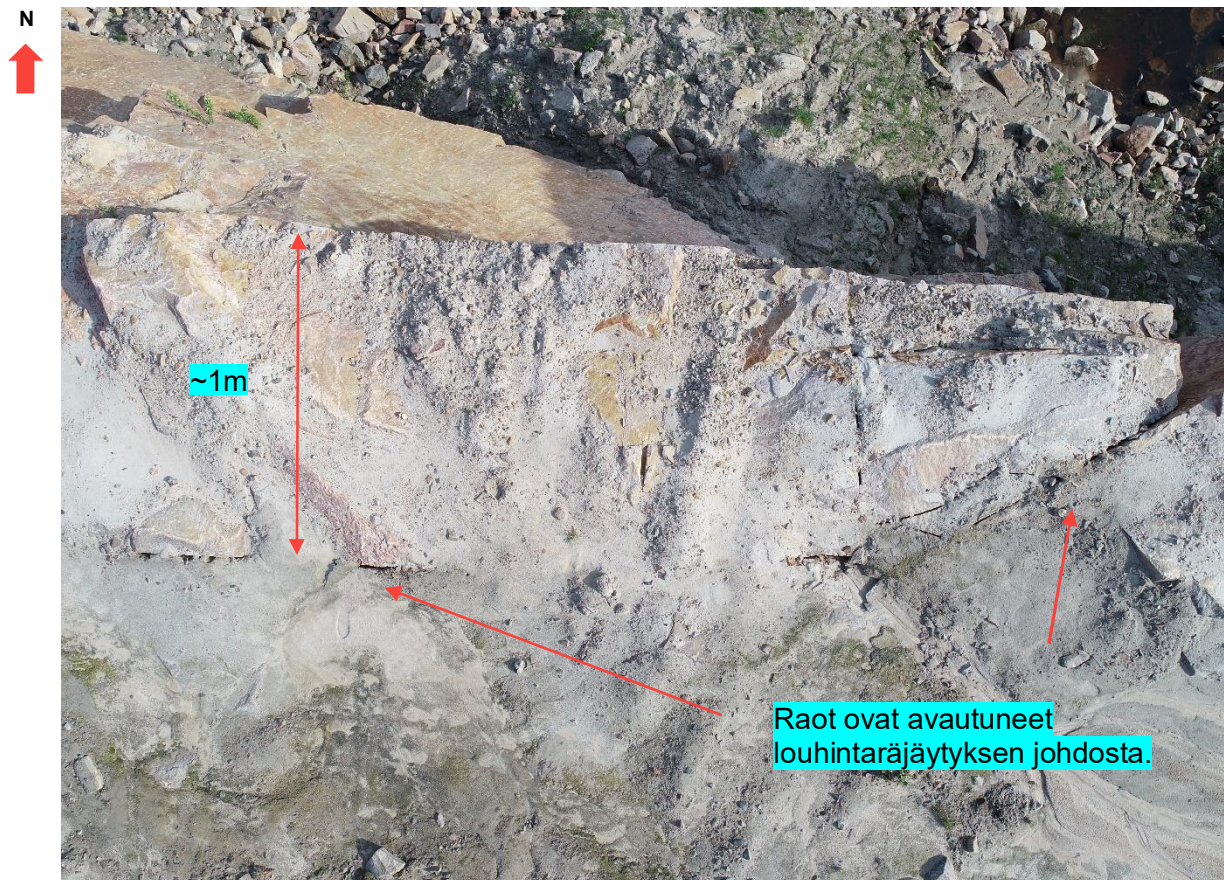
Kaakkoisseinän kalliroleikkaus on korkein (noin 15 m). Seinän kaade ja kaateen suunta ovat noin 80/005. Tällä seinällä pääarakosuunnissa on yleensä suurempi rakoväli kuin esimerkiksi itäseinämällä, ja siksi laatu on yleensä hyvä. Räjätysten takia jännityshalkeamat ovat kuitenkin avautuneet seinän takana, mikä voi aiheuttaa vakavia stabiiliteettiongelmia tulevaisuudessa (Kuva 2.3.3). Pääarakosuuntien Q-luokituksen arviot on esitetty Taulukossa 2.3.2 ja rakojen kaateet ja kaateen suunnat Kuvissa 2.3.1 ja 2.3.2. Liitteet 2.3.a-c. sisältävät drooni-mallien tulokset ja pääominaisuuksien huomautukset.

**Kuva 2.3.3:** Droonikuva, joka on otettu kaakkoisseinän yläpuolelta ja jossa näkyy kiven räjäytyksen aiheuttamat avautuneet jännityshalkeamat. Pinnat ovat noin 0.5-2 m seinän takana ja jatkuvat 3-10 m.

Seinämien stabiliteettia voidaan parantaa irrottamalla ja pudottamalla pienempi irtonainen kiviaines rusnaamalla sekä joko kiinnittää tai pudottaa suuremmat epästabiilit kalliolohkot. Kalliolohkot voidaan kiinnittää kalliopultein, mutta paikoin kalliolohkot ovat sen verran suuria ja irtonaisia, että parempaan lopputulokseen päästään pudottamalla ne alas louhimalla. Erityisesti kaakkoisseinällä esiintyy suuria irtonaisia kalliolohkoja, joiden kiinnittäminen kalliopulteilla voi olla käytännössä mahdotonta. Lisälouhinta tarkoittaisi, että louhoksen seinämä siirtyisi paikoin muutamalla metrillä. Paikoin tulee myös harkita kallioverkon asentamista tai ruiskubetonointia, millä estetään pienempien kivien hallitsematon putoaminen. Ruiskubetonoinnin ongelmana on sen huono kestävyys kallioseinämällä, joihin kerääntyy paannejäätä, eikä sitä siksi suositella lujitukseksi ulkoilmassa oleville seinämille, joissa on vesivuotoja.

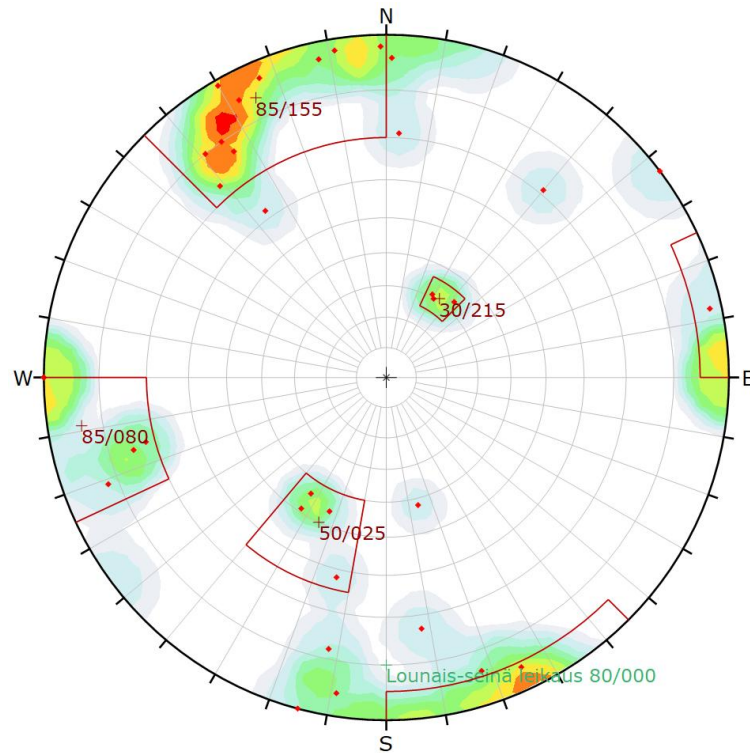
Lounaisseinän kaade ja kaateen suunta ovat noin 82/000 ja seinämä on noin 4 m korkea. Tässä havaittiin taas kolme päärakosuuntaa (ja yksi löytyy paikoin). Kaksi ovat kohtisuoria ja jyrkästi kaatuvia, joista toinen on suunnilleen yhdensuuntainen seinän pinnan kanssa. Kolmas rakosuunta on vaakatasossa ja kaatuu seinään päin. Kalliorakojen järjestys ja niiden välinen etäisyys ovat johtaneet pienten lohkojen (yleensä alle 1 m<sup>3</sup>) muodostumiseen. Räjäytys on johtanut siihen, että rakoavaumat ovat suurempia kuin luonnollisesti ja lohkot irtonaisia. Päärakosuuntien Q-luokituksen arviot on esitetty Taulukossa 2.4.2 ja rakojen kaateet ja kaateen suunnat Kuvissa 2.4.1 ja 2.4.2. Liitteet 2.4.a-b. sisältävät drooni-mallien tulokset ja pääominaisuuksien huomautukset.

**Kuva 2.4.1:** Stereografinen alapalloprojektio lounaisseinän leikkauksesta. Seinän kaade ja kaateen suunta ovat noin 82/000. Neljä rakosuuntaa. 36 mitattua pistettä.

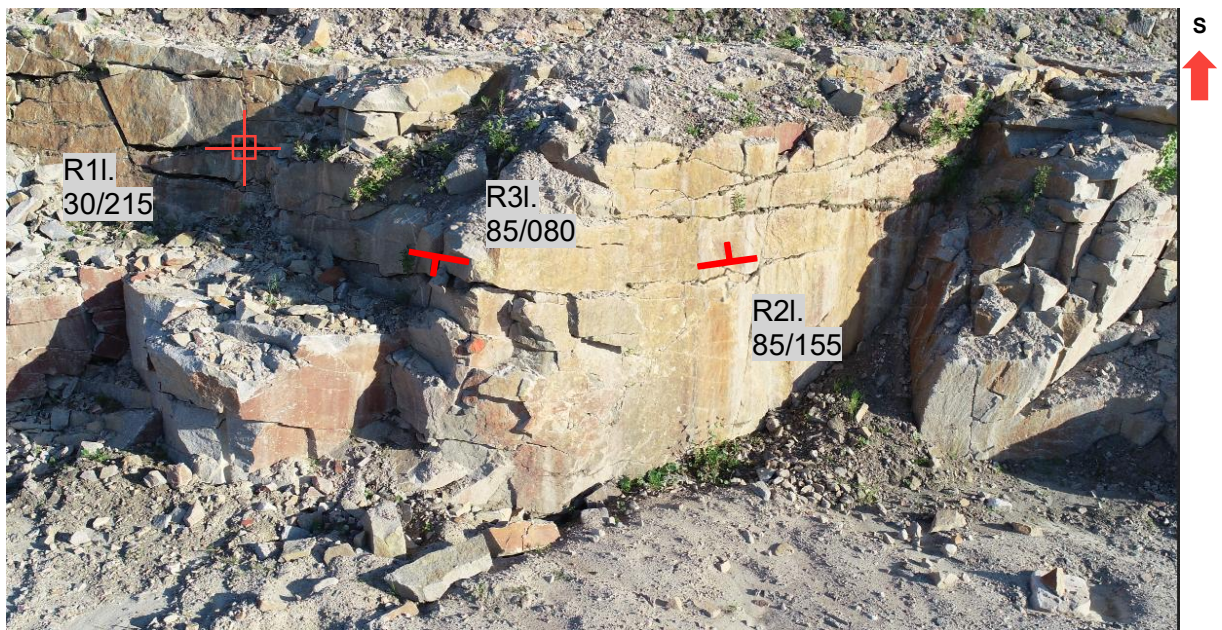
**Kuva 2.4.2:** Lounaisseinän malli, joka näyttää kolme päärakosuuntaa.

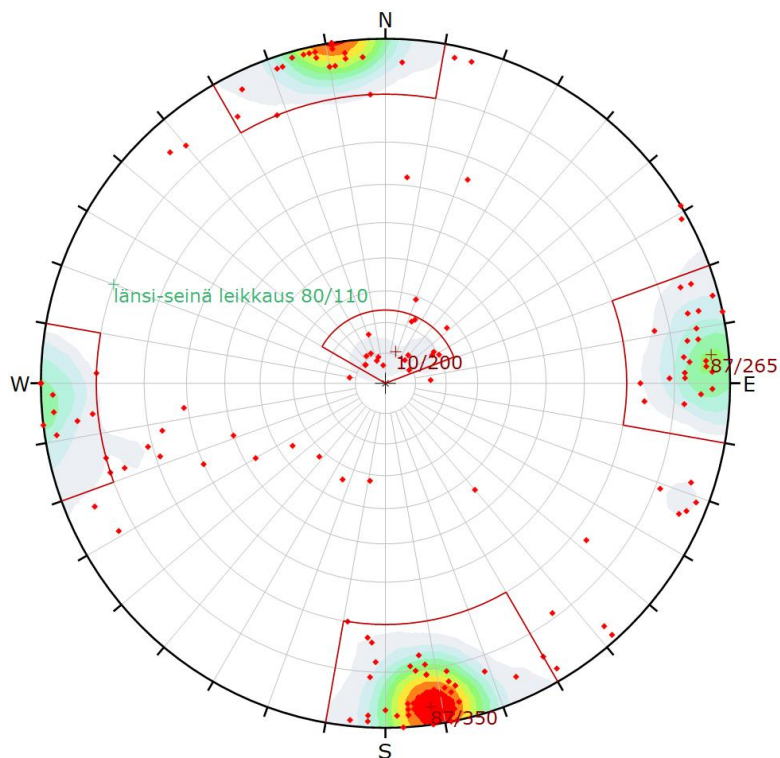
Länsiseinän kaade ja kaateen suunta ovat noin 80/110 ja seinämä on noin 5 m korkea. Täällä havaittiin kolme erillistä päärakosuuntaa. Jälleen kaksi niistä on jyrkkiä ja toisiaan vastaan kohtisuorassa, näistä toinen oli suunnilleen yhdensuuntainen kallioleikkauksen kanssa. Kolmas rakosuunta on vaakatasossa ja kaatuu kallioleikkauksen kulun suunnassa.

Räjäytys on johtanut siihen, että rakoavaumat ovat suurempia kuin luonnollisesti ja lohkot irtonaisempia. Päärakosuuntien Q-luokituksen arviot on esitetty Taulukossa 2.5.2 ja rakojen kaateet ja kaadesuunnat Kuvissa 2.5.1 ja 2.5.2. Liitteet 2.5.a-d. sisältävät drooni-mallien tulokset ja pääominaisuuksien huomautukset.

**Kuva 2.5.1:** Stereografinen alapalloprojektio länsiseinän leikkauksesta. Seinän kaade ja kaateen suunta ovat noin 80/110. Kolme päärakosuuntaa. 166 mitattua pistettä.

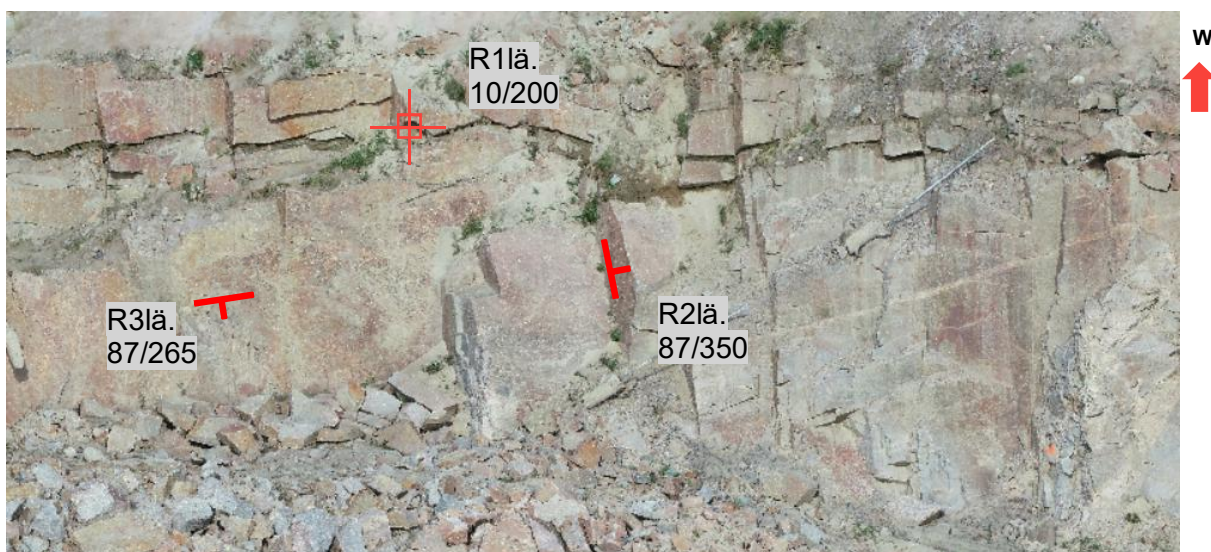
**Kuva 2.5.2:** Länsiseinän malli, joka näyttää kolme päärakosuuntaa.

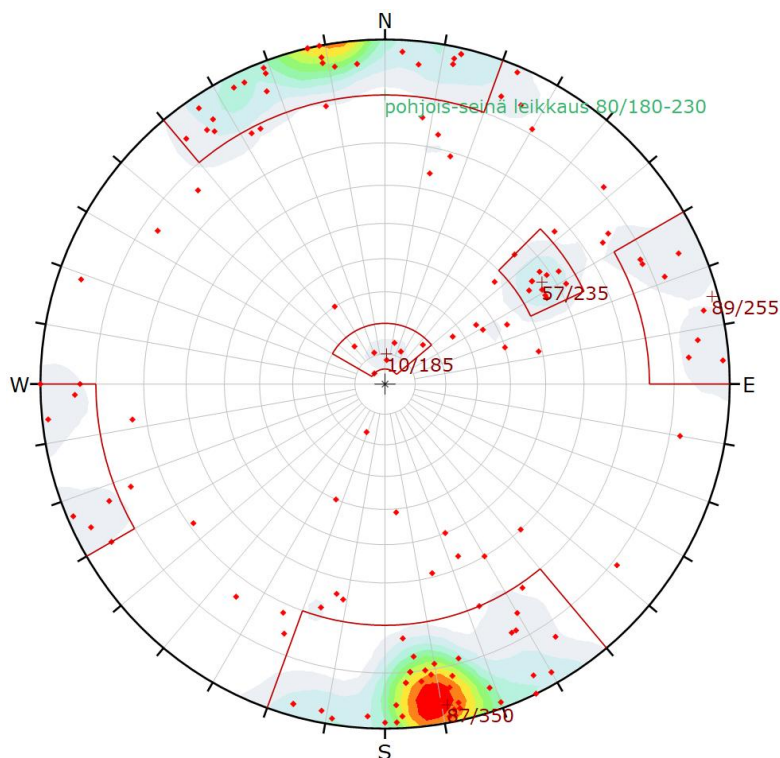
Pohjoisseinän kaade ja kaateen suunta ovat noin 80/180-230° ja sen korkeus on keskimäärin 7 m. Tässä kallioseinämässä havaittiin taas kolme päärakosuuntaa (ja yksi löytyy paikoin). Kaksi rakosuuntaa ovat kohtisuorat ja jyrkästi kaatuvat, joista toinen on suunnilleen yhdensuuntainen seinän pinnan kanssa. Kolmas rako on vaakatasossa ja kaatuu seinään. Kalliorakojen järjestys ja niiden välinen etäisyys ovat johtaneet pienten lohkojen (yleensä alle 1 m<sup>3</sup>) muodostumiseen.

Räjäytys on johtanut siihen, että rakovälit ovat suurempia kuin luonnollisesti ja lohkot irtonaisempia. Päärakosuuntien Q-luokituksen arviot on esitetty Taulukossa 2.6.2 ja rakojen kaateet ja kaadesuunnat Kuvissa 2.6.1 ja 2.6.2. Liitteet 2.6.a-e. sisältävät droonimallien tulokset ja pääominaisuuksien huomautukset.

**Kuva 2.6.1:** Stereografinen alapalloprojektio pohjoisseinän leikkauksesta. Seinän kaade ja kaateen suunta ovat noin 80/180. Neljä rakosuuntaa. 152 mitattua pistettä.

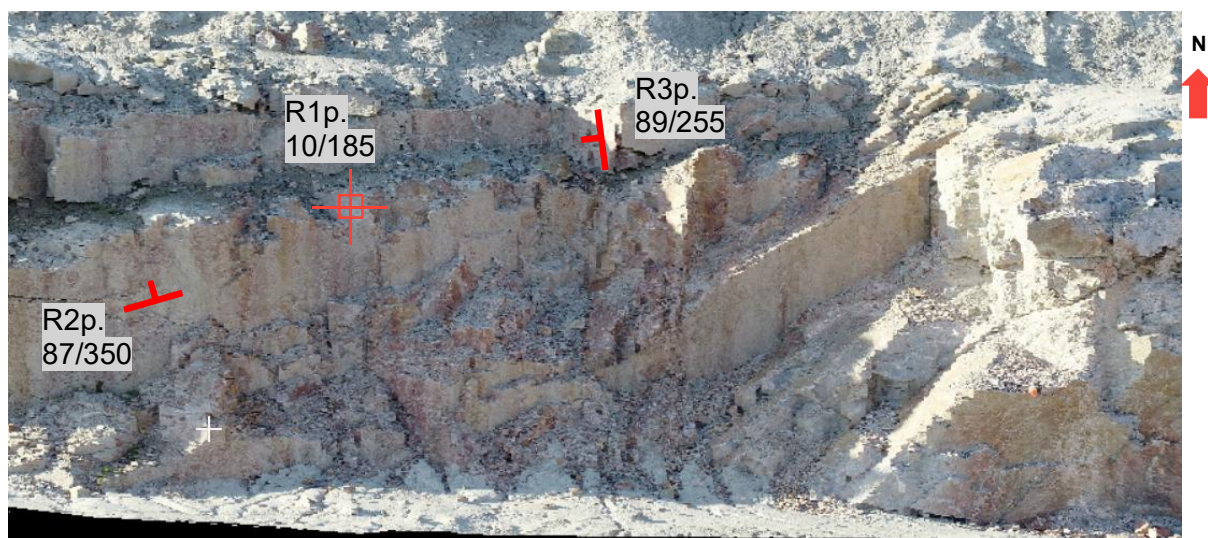
**Kuva 2.6.2:** Pohjoisseinän malli, joka näyttää kolme päärakosuuntaa.
