Diplomityö

## **Pirilän tila - Kempeleen kaunotar**

Historiaa, kuntoarvio ja korjaussuunnitelma

Jaana Tiikkaja  
Oulussa 14.4.2010

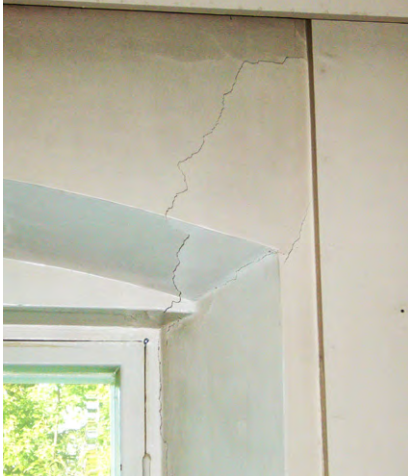
**Kuva 50. vasemmalla ja 51. oikealla** Sokkelista löytyy vain muutama tuuletusaukko. Osa luukuista on ilmeisesti suljettu 1970-luvun korjauksen yhteydessä. Sadevedet valuvat suoraan perustuksiin, joka on aiheuttanut perustusten liikkumista. Halkeama pohjoisjulkisivussa kuvattuna sisä- ja ulkopuolelta.

Katolta syöksytorvia pitkin valuva sadevesi valuu tällä hetkellä suoraan perustuksiin. Vakavin tästä aiheutunut vaurio on nähtävissä rakennuksen pohjoisovun keskellä. Perustuksiin valuva vesi on aiheuttanut maan liikkumista routimalla, ja tästä syystä julkisivu on halkeillut. Perustusten liikkumisesta aiheutunut halkeama on nähtävissä saman ikkunan kohdalla myös sisätilassa.

Päärakennuksen suurimman kosteusrasitteen muodostaa tällä hetkellä sen puutteellinen sade- ja pintavesien poisto. Rakennuksen ympärillä oleva maanpinta olisi ehdottomasti pikaisesti korjattava kallistumaan rakennuksesta ulospäin, ja syöksytorvista valuvat sadevedet olisi ohjattava loiskekouruin pois kivijalan juurelta.

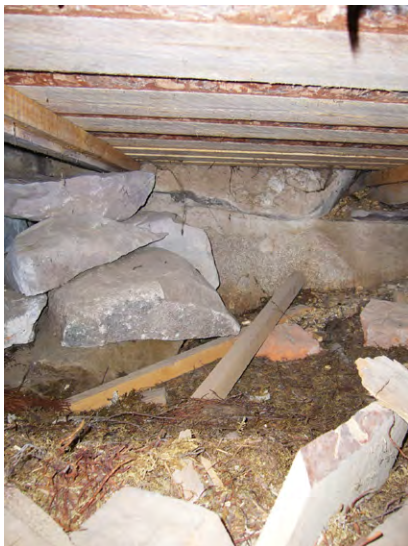
**Kuva 52.** Ryömintätila vaikuttaa kuivalta, mutta on täynnä vanhoja rakennustarvikkeita.

Molemmissa tarkastelukohdissa täytteet ja puurakenteet olivat kuitenkin kuivia, myös ryömintätila näytti kuivalta, vaikkakin se oli täynnä ylijääneitä rakennustarvikkeita: puutavaraa, sammalta, kutterinlastua, lautoja, tiiliä ja kiviä. Kuntoarvion yhteydessä rakennetta aukaistiin kahdesta kohdasta, ja vaikka näissä kohdissa kosteusvaurioita ei ollut silmin nähtävissä, olisi jatkosuunnittelua varten rakenneaukaisuja hyvä suorittaa muualtakin.

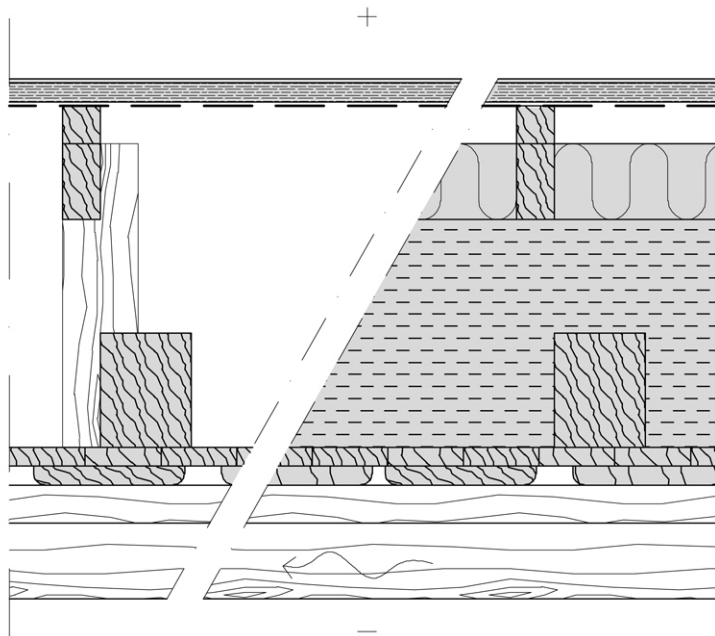
Kuva 59. DET 1 Alapohjarakenne 1:10, poikkileikkaus

Lattiarakenne poikkesi hiukan 1970-luvun työselityksestä ainakin näissä aukaisukohdissa. Vanhan lämmöneristeen päälle oli asennettu suoraan uusi mineraalivillaeriste eikä muovia. Lattian muovimaton alla olevan lastulevyn alle ei ollut jätetty raakaponttilautakerrosta, vaan lastulevyn alle oli asennettu alemmaksi suunniteltu muovikalvo. Vanhoja alkuperäisiä lattialautoja ei siis kenties ole työselityksen vastaisesti säästynyt.

Huomioarvoisempaa on kuitenkin, että lastulevy sijaitsee kahden tiiviin kerroksen välissä, joka on nykykäsityksen mukaan rakennusteknisesti arveluttava rakennerratkaisu. Mikäli muovikalvo olisi asennettu 1970-luvun ohjeen mukaisesti mineraalivillan kylmemmälle puolelle, olisi rakenne ollut riskialttiimpi rakennuksen sisäpuolelta kulkeutuvan vesihöyryn aiheuttamille kosteusvaurioille. Toisaalta, kun rakennus nyt on tyhjillään ja lämmittämättömänä, voi muovikalvo aiheuttaa toisenlaisen riskin rakenteeseen. Kun rakenne ei ole lämmin, voi rakennuksen ulkopuolelta kulkeutuva ilmankosteus päästä syvemmälle rakenteeseen, ja tiivistyä muovikalvon pinnalle.

Suunnitelmaratkaisussani esitän vaihtoehtona alapohjarakenteen uusimista 1970-luvun korjauksen lisäysten osalta. Samalla vanhojen orgaanisten eristeiden kunto voitaisiin tarkistaa, ja mikäli ne olisivat hyväkuntoisia, ne voitaisiin säästää. Vanhan eristekerroksen päälle lisättäisiin uutta puhallettavaa puukuitueristettä (kuten Ekovilla tai Selluvilla) Rakenteen ilmatiiviyttä parannettaisiin lisäämällä eristekerrosten päälle rakennuspaperi. Lisäksi lattiarakennetta

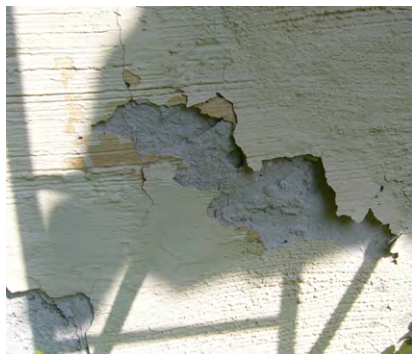
**Kuva 61.** Julkisivussa pieniä rappausvaurioita on useassa kohdassa, mm. kattotikasten kiinnityskohdan alla. Rappauksen alta pilkottaa Toja-levyä, jota on käytetty 1930-1950-luvuilla lisälämmöneristeenä.

Ulkopuolinen lisälämmöneristys on rakennusteknisesti sisäpuolista vaihtoehtoa parempi ja se myös suojaa vanhaa tiilijulkisivua säältä. Tästä syystä lisäeristyksen ja rappauksen poistaminen ei olisi kannattavaa. Rappaus vaurioittavat tekijät olisi kuitenkin poistettava ja tämän jälkeen julkisivurappaus korjattava.

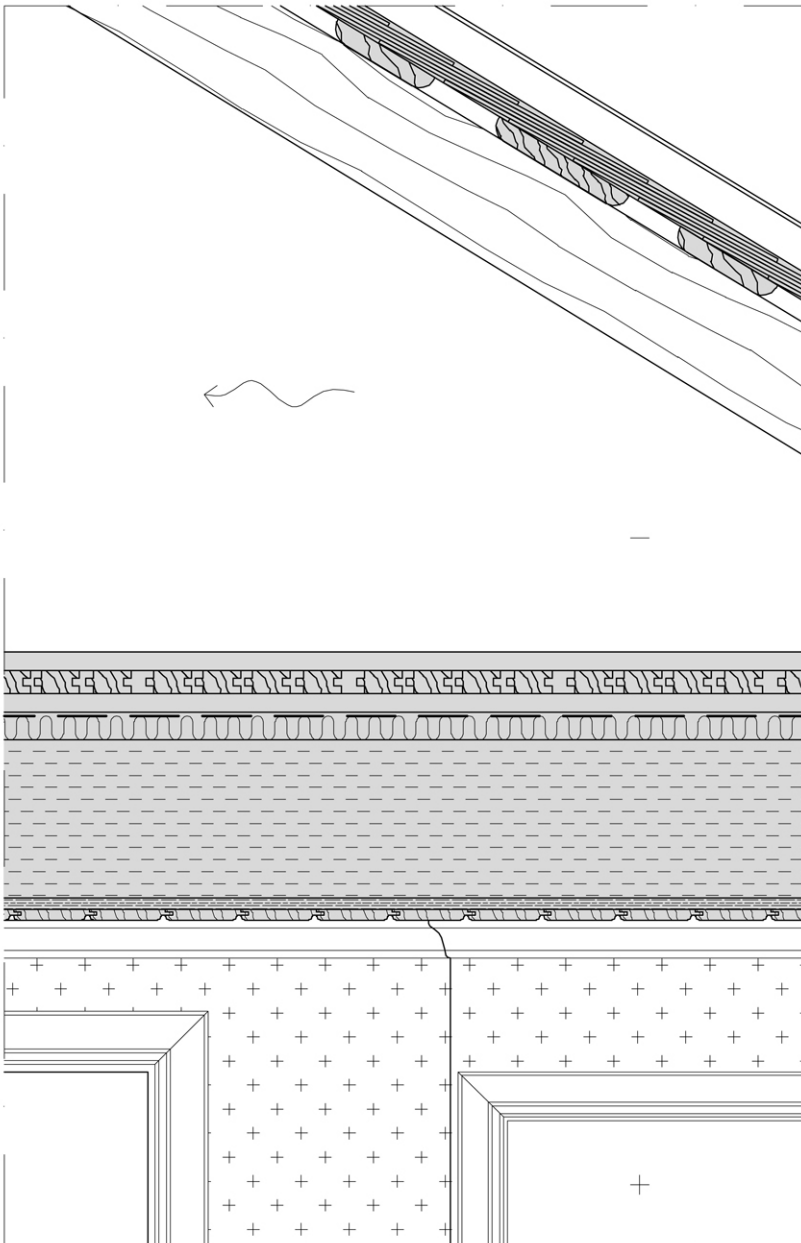
Kuva 64. DET 3 Vesikatto- ja yläpohjarakenne 1:10

Toisen kerroksen vaakasuuntaista yläpohjaa aukaistiin johtajan asunnon aulassa olevasta komerosta. Rakenne yläpohjassa on sisältä päin lueteltuna: 15 mm maalattu ja reunoistaan pyöristetty ponttipaneeli, 15 mm lastulevy, n. 200 mm purua ja yläpohjan kannattajat, 30 mm mineraalivillamatto jonka päällä on bitumilla käsitelty rakennuspaperi, mineraalivillamaton saumojen päälle asennettu raakalautaa ja tämän päälle tiheästi mutta vapaasti ladottu 30 mm ponttipaneeli. Paneelin päälle on lisäksi aseteltu harvaan raakalautaa painoksi. Höyrynsulkua ei siis tästä rakenteesta löytynyt ja kattopaneelien alla ei ole ilmarakoa nykyrakenteiden mukaisesti. Rakenne vaikuttaakin 1950-lukuiselta, sillä siinä olevaa lastulevyä on alettu valmistaa Suomessa vasta tuolloin<sup>116</sup>. 1930-luvun tiedoista<sup>117</sup> voi lisäksi päätellä, ettei talossa ole ollut toista kerrosta alun perin. Puru oli tutkintakohdassa kuivaa, eikä näkyviä vesivaurioita yläpuolelta tarkasteltuna ollut, tosin lumisen kevättalven tuiskujen myötä yläpohjan päälle oli ilmestynyt lunta piipun juureen. Vesikaton suuntaisilta vinoilta osilta yläpohjanrakenne yltyä vesikaton rakenteisiin asti kiinni, eli vesikaton tuuletusväli on poikki näillä kohdilla. Nämä kohdat tulisi tarkistaa ja korjata mahdollisten kosteusvaurioiden takia korjaustöiden yhteydessä.

Sisäpuolella ei ollut havaittavissa suuria vaurioita, vesikaton alapuoliset rakenteet näyttivät hyväkuntoisilta. Piipun kohdalla oli nähtävissä vähäinen ja vanha kosteusvaurio. Tämä on hyvin tyypillinen kosteusvaurion sijainti vanhoissa taloissa.

Toisen kerroksen huonetilojen päällä olevat 1970-luvun lisäeristekerrokset poistettaisiin ja rakenteet tarkastettaisiin mahdollisten vesikaton vuotojen aiheuttamien kosteusvaurioiden varalta. Samalla aukaistaisiin vesikaton suuntaisille osille tarvittava tuuletusväli. Vanhan purueristeen päälle puhallettaisiin uutta puukuitueristettä niin, että reuna-alueiden tuuletusväli säilyisi. Puukuitueriste suojattaisiin yläpohjan viistoilta osilta ja tasaisen osan reuna-alueilta tuulensuojalevyllä. Vaikka rakenteesta puuttuu nykytavan mukainen höyrynsulku, alakaton purku vain höyrynsulun lisäämiseksi ei olisi järkevää. Rakenteeseen huonetilojen kautta pääsevä kosteus pääsee haihtumaan ullakolle, jossa tuuletusta tehostettaisiin.

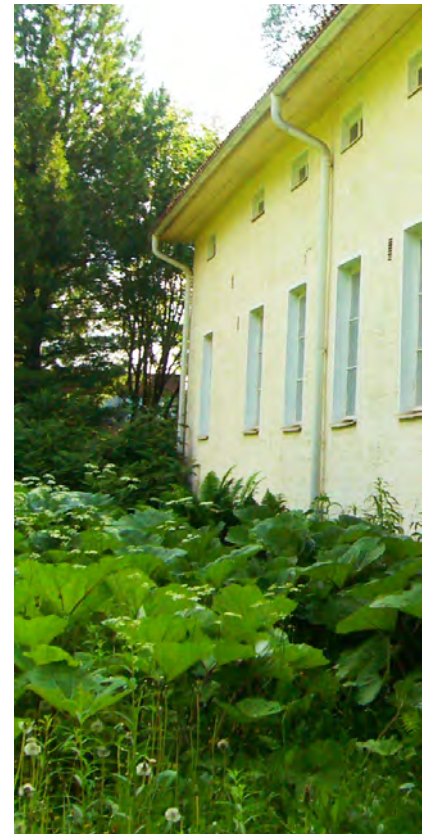
**Kuva 79.** Ryhmä 1 Villiintynyt Ruttojuuri valtaa rakennuksen takapihaa.

Hoitoleikkauksin voitaisiin poistaa olemassa olevia oksa- ja runkovikoja ja kasvien villiintynyttä ilmettä voitaisiin siistiä. Kasveja olisi myös karsittava päärakennuksen ympäriltä, sillä ne voivat jopa vaurioittaa sitä. Perustusten vieressä kasvavia pensaita ja puita voitaisiin siirtää kauemmaksi rakennuksesta. Puiston täydennys uusilla kasveilla ei olisi tarpeellista, sillä nykyinen lajisto on hyväkuntoista ja runsasta. Uusien kasvien istutus vanhojen puiden ryhmiin ei ole myöskään suositeltavaa. Kasvuolosuhteet vanhan ja suuren kasvuston ympärillä eivät ole uusille istutuksille riittävät. Esimerkiksi vanhan koivun juuressa maan ravinnepitoisuus ja kosteus on vähäistä, puun oman tarpeen takia. Aiempia kasvikartoituksia tutkiessa huomasi kuitenkin, että puiston lajimäärä on vuosien kuluessa vähentynyt. Kasvien säilymisen takaamiseksi puiston kunnosta olisi jatkossa huolehdittava säännöllisesti.
