Kempeleen kunta

# OLLAKAN ASEMAKAAVA-ALUEEN MAAPERÄN PILAANTUNEISUUS- TUTKIMUKSET, KUNNAN LUMEN- KAATOPAIKKA JA TECHNOCENTER

7.2.2024

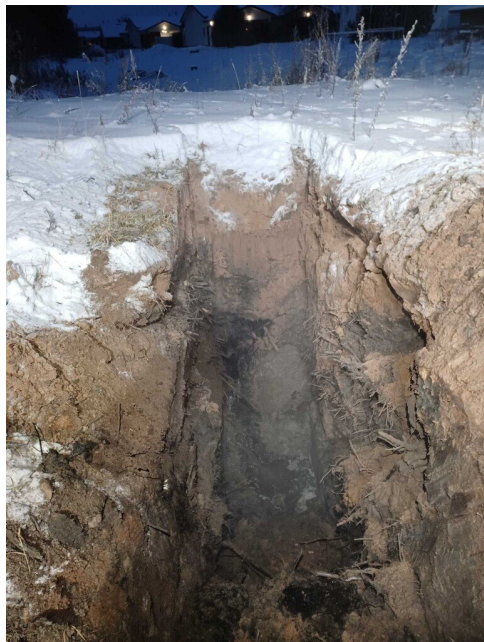
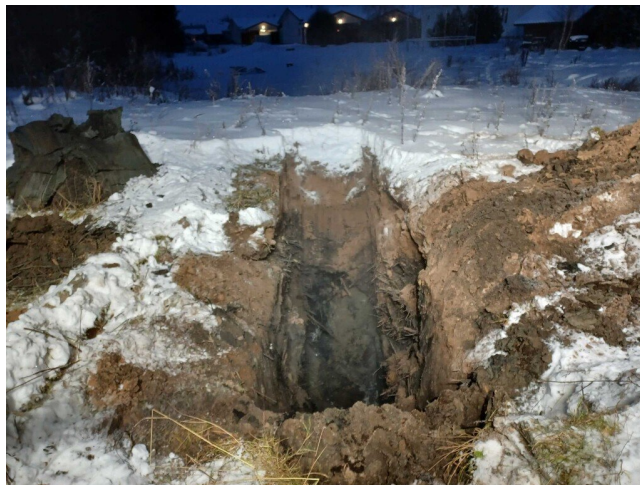
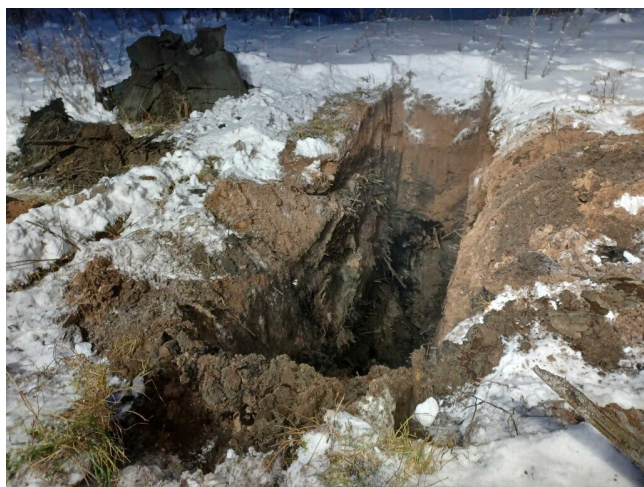
**A2**

0-0,5 hkmr, ruskea, t, k1, h0

1-2 hkmr, orgaanista materiaalia, mustanruskea, t, k2, h0

2-3 sa, harmaa, l, k3, h0

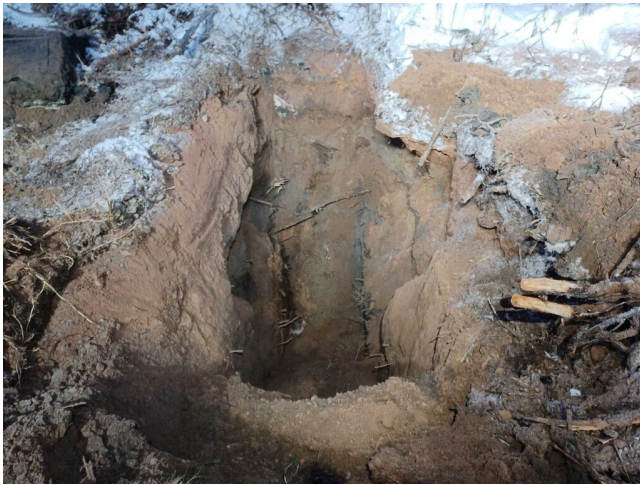
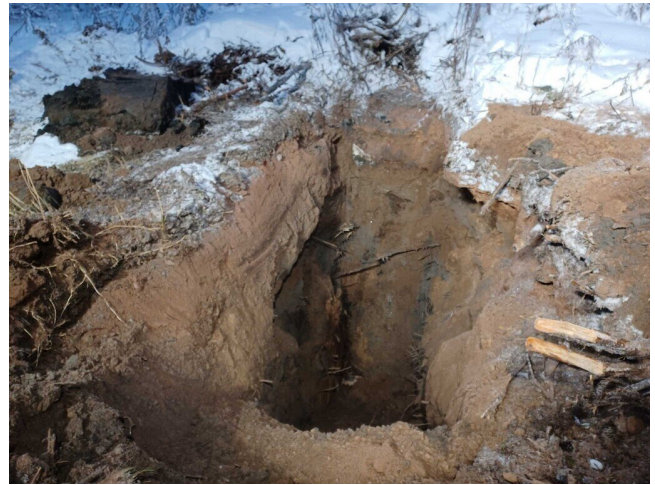
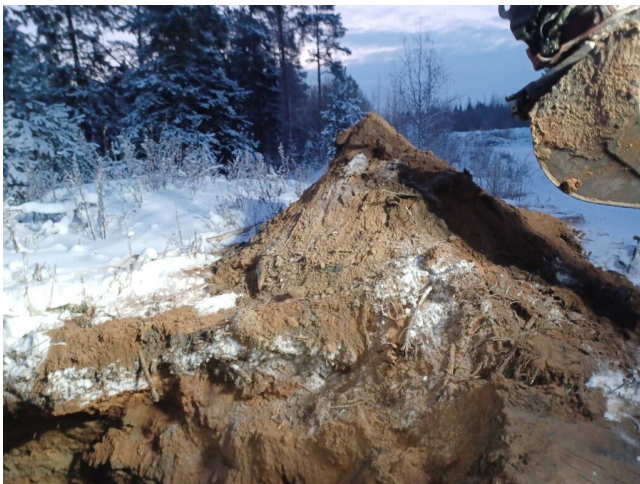
**A3**

0-0,5 humhkmr, ruskea, t, k1, h0

1-2 hkmr, t.ruskea, t, k1, h0

2-3 sa, t.harmaa, l, k3, h0

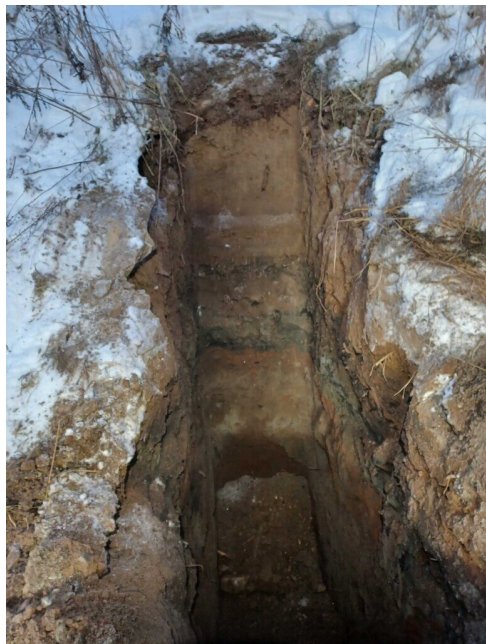
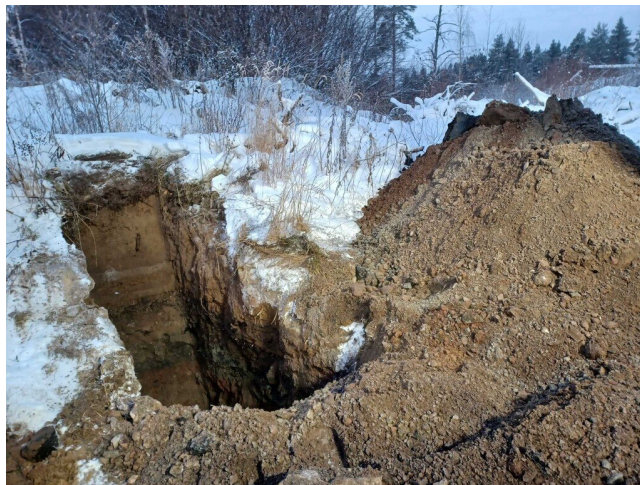
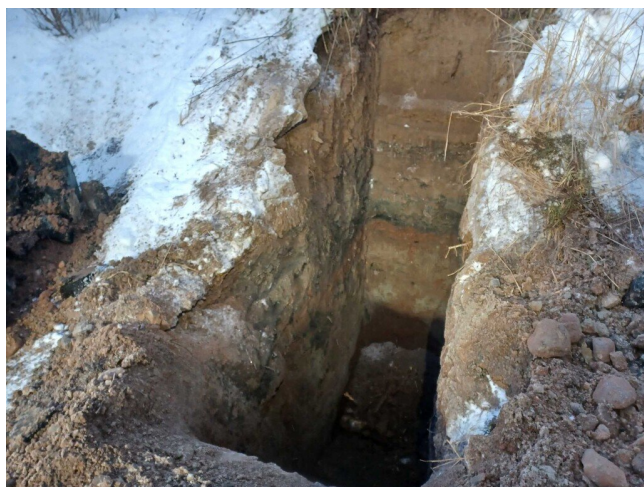
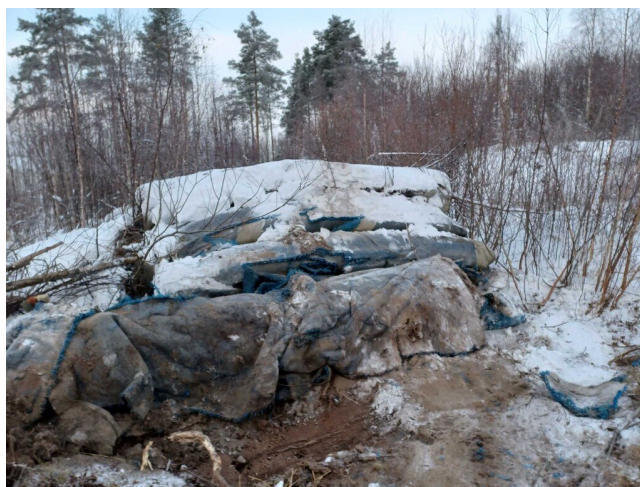
## A4

Kasa (kk tehty maakasan reunaan, jossa maaperä vähemmän jäässä) kivinen hkmr, ruskea, t, k1, h0

1-2 silttinen hkmr, kirjava harmaanruskea, t, k1, h0

2-3 sa, org. materiaalia, mustanharmaa, l, k2, h0

Vieressä 2 kasaa tekonurmimattoja

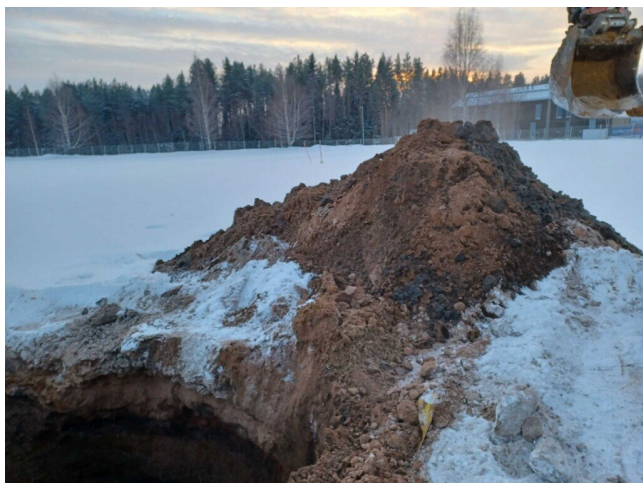
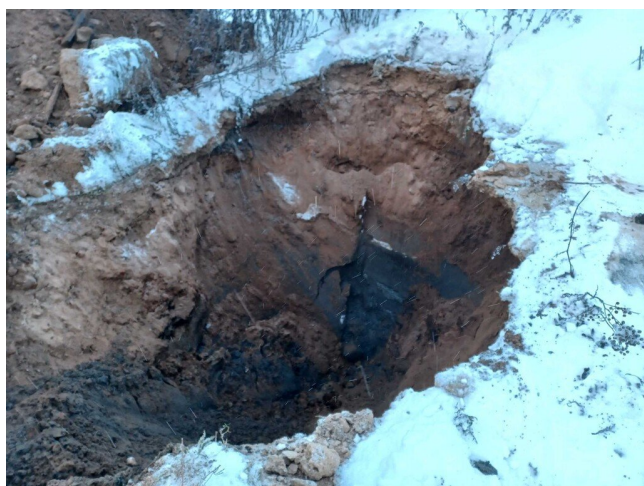
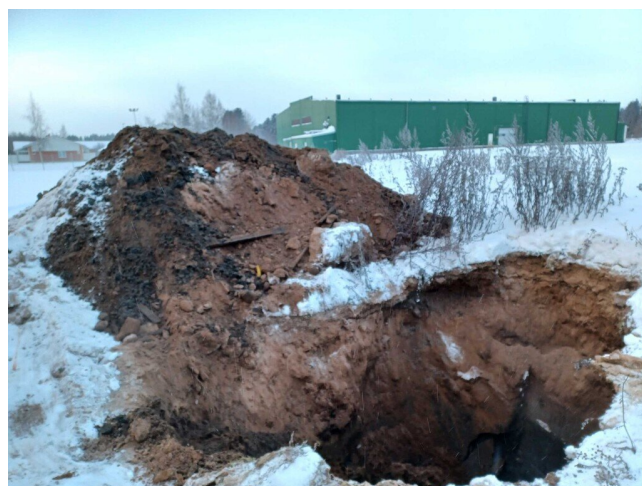
**B3-kk1**

0-0,5 sora, hkmr, ruskea, t, k1, h0

1-2 hkmr, rakennusjätettä (tiiltä, puuta), ruskea, k1-2, h0

2-3 hk, harmaa, l, k3, h0

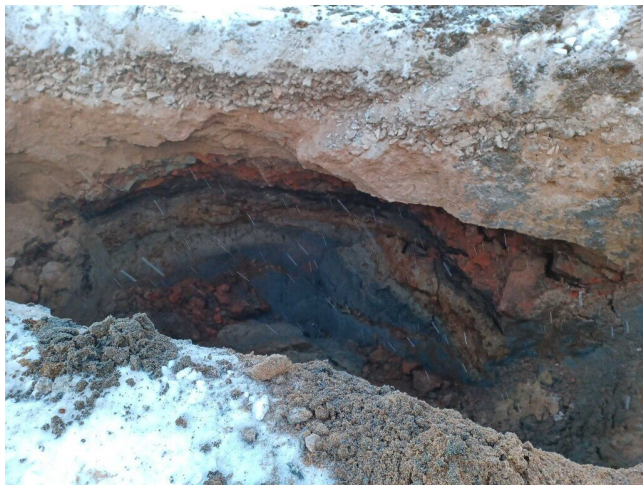
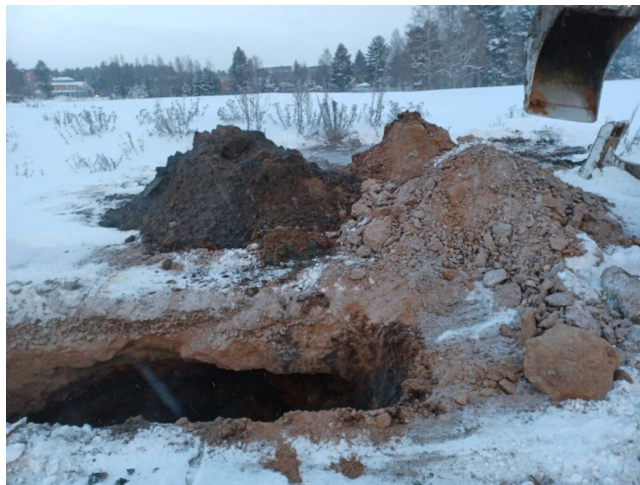
**B3-kk2**

0-0,5 srmm, ruskea, t, k1, h0

1-2hkmr, rakennusjätettä, ruskea, t, k1-2, h0

2-3 hk, t.harmaa, l, k3, h0
