# TÄHKÄLÄ

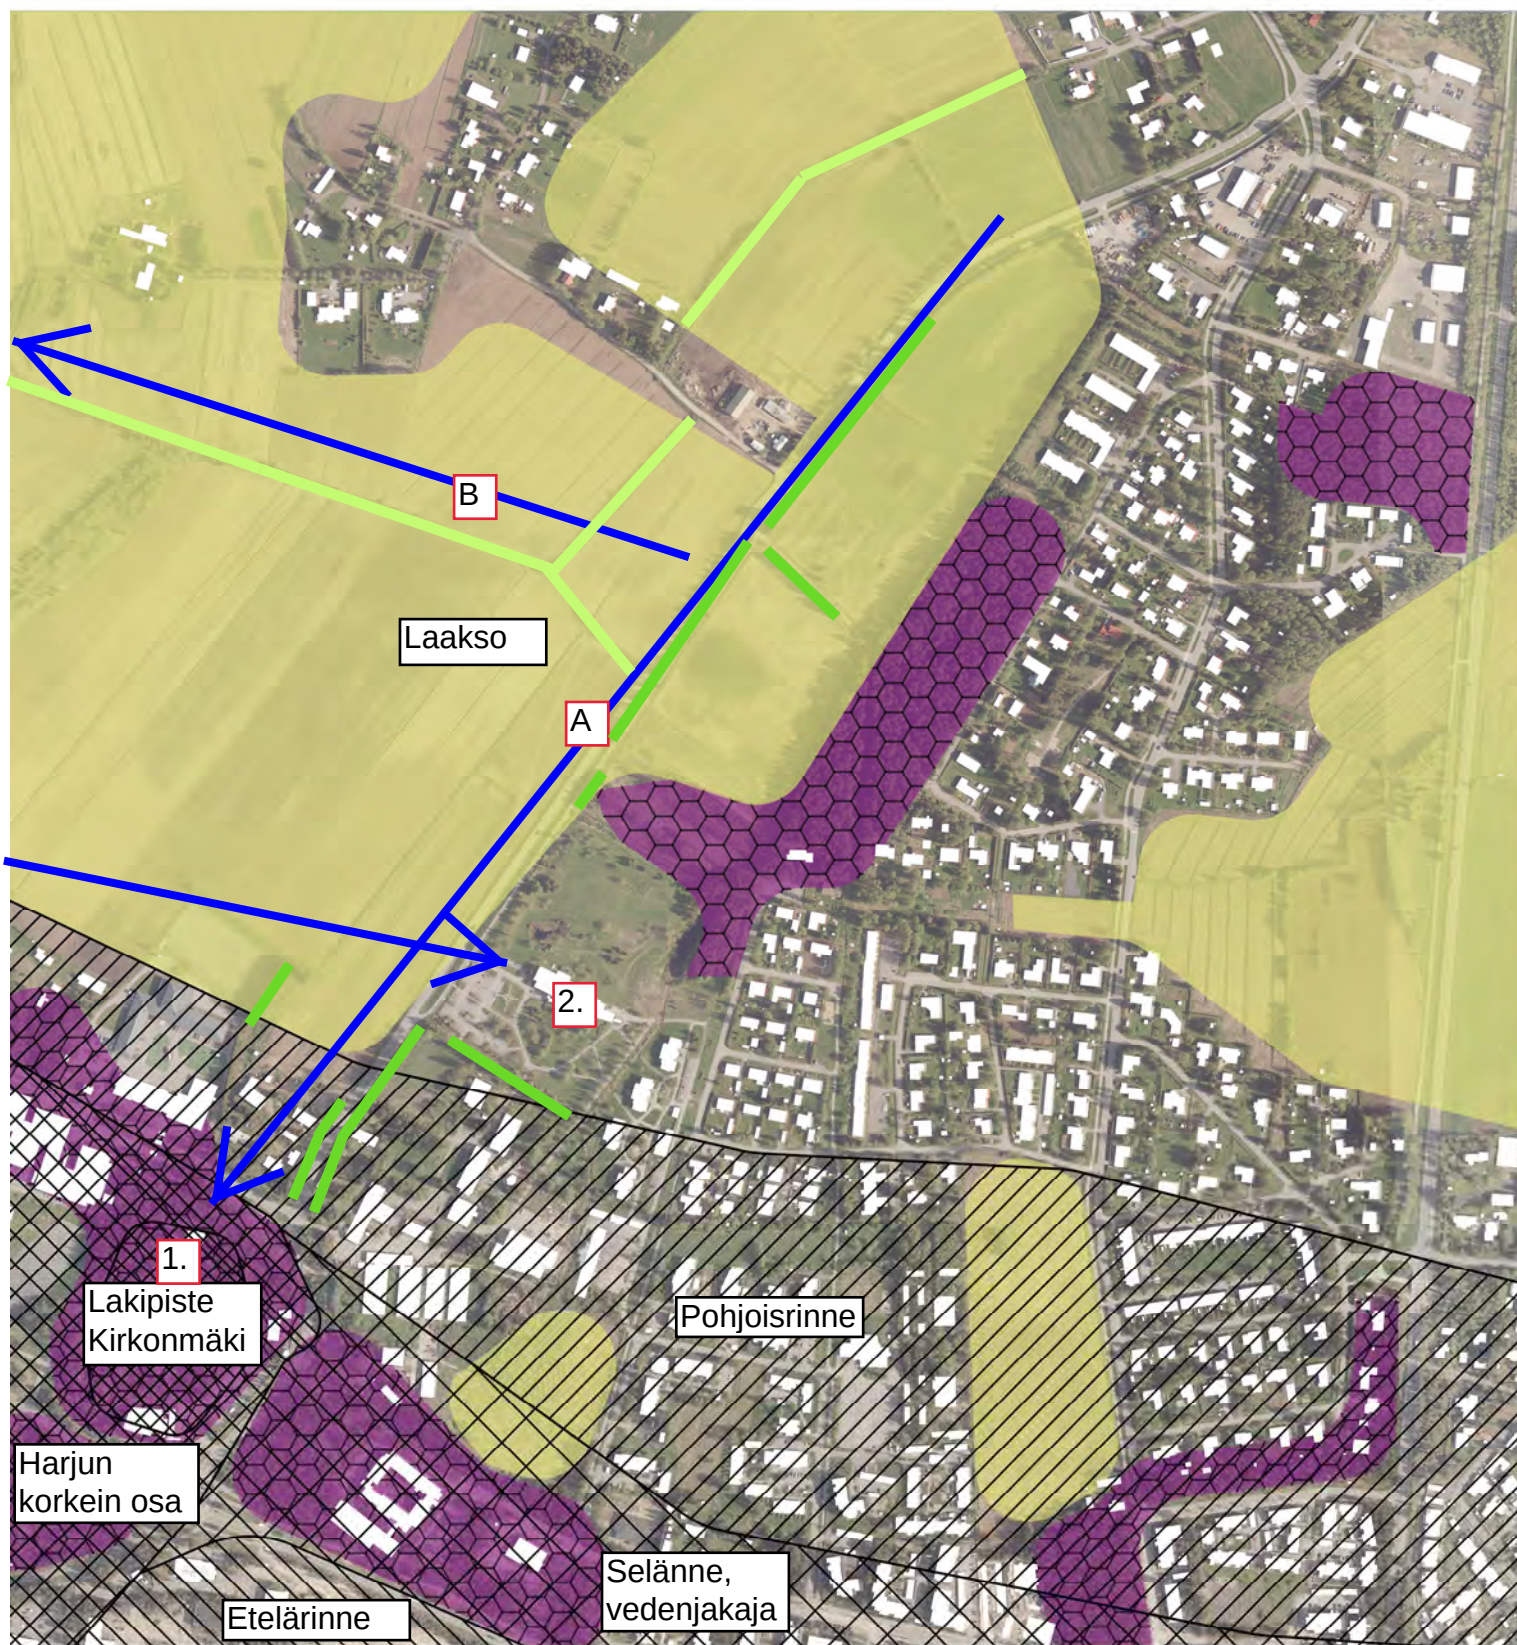
Hyvin avoin  
maisema

Hyvin suljettu  
maiseman osa

Maisemaa rajaava  
puurivi

Maisemaa rajaava  
pensasrivi

Maiseman solmukohtat ja  
kiintopisteet  
1. Kirkonmäki  
2. Pirilätalo

Näkymäakselit  
A. Piriläntien suuntainen  
näkömä  
B. Peltonäkymä Vihiluodon  
suuntaan

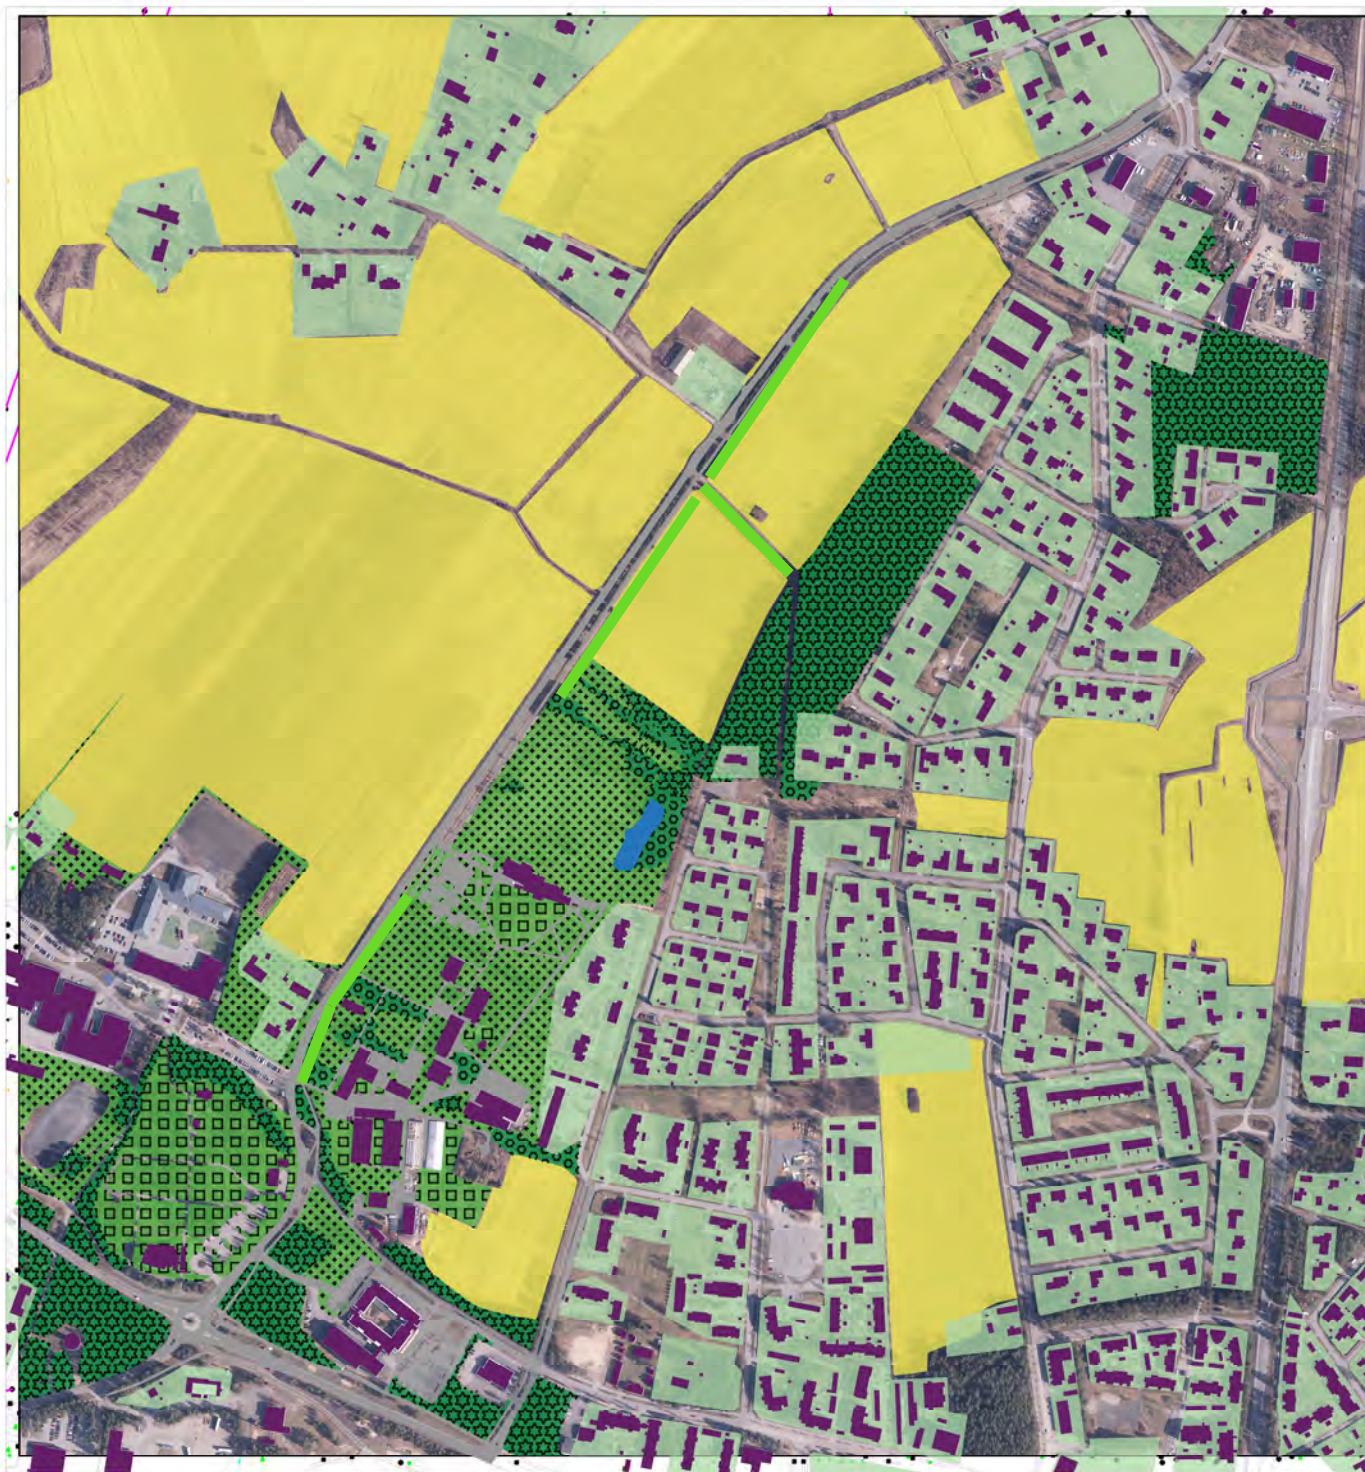
Pelto

Niitty- tai nurmivaltainen,  
joitakin puita

Puutarha

Lehtipuuvoittainen metsä

Havupuuvoittainen metsä

Piha

Asfaltti tai sora

Puurivi

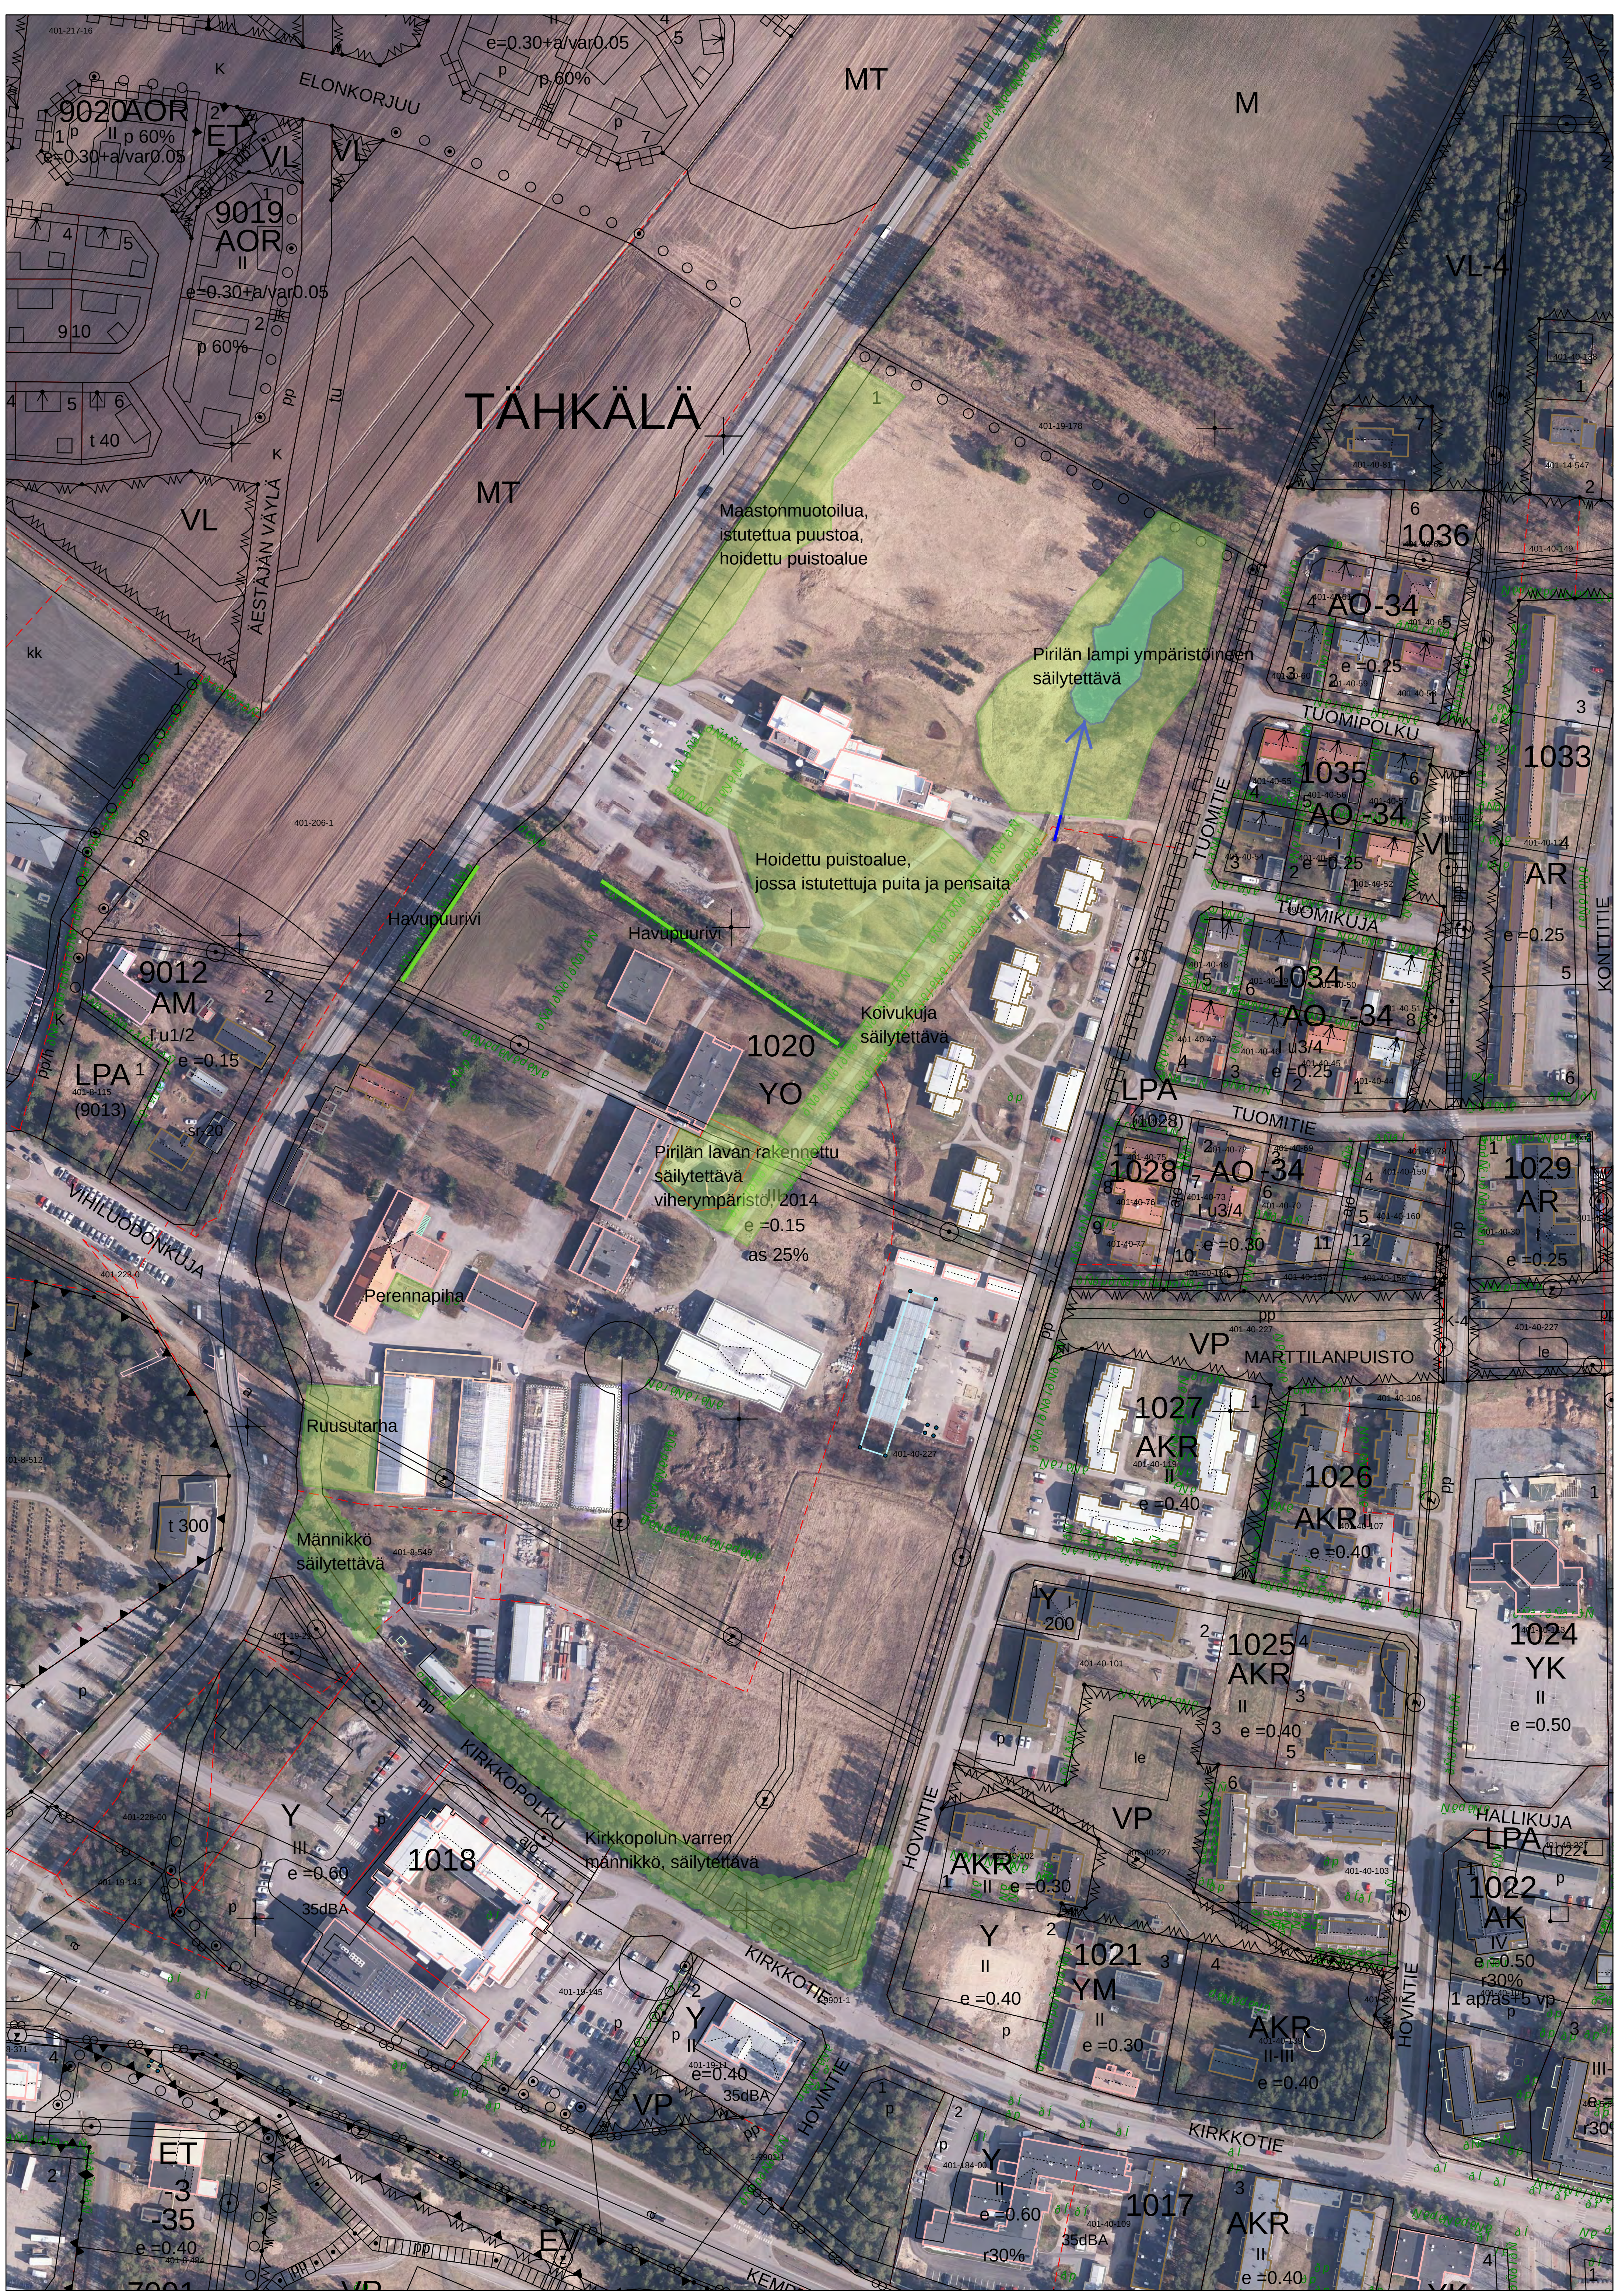
Maastonmuotoilua,  
istutettua puustoa,  
hoidettu puistoalue

Pirilän lampi ympäristöineen  
säilytettävä

Hoidettu puistoalue,  
jossa istutettuja puita ja pensaita

Koivukuja  
säilytettävä

Pirilän lavan rakennettu  
säilytettävä  
viherympäristö, 2014  
e = 0.15  
as 25%

Männikkö  
säilytettävä

Kirkkopolun varren  
männikkö, säilytettävä

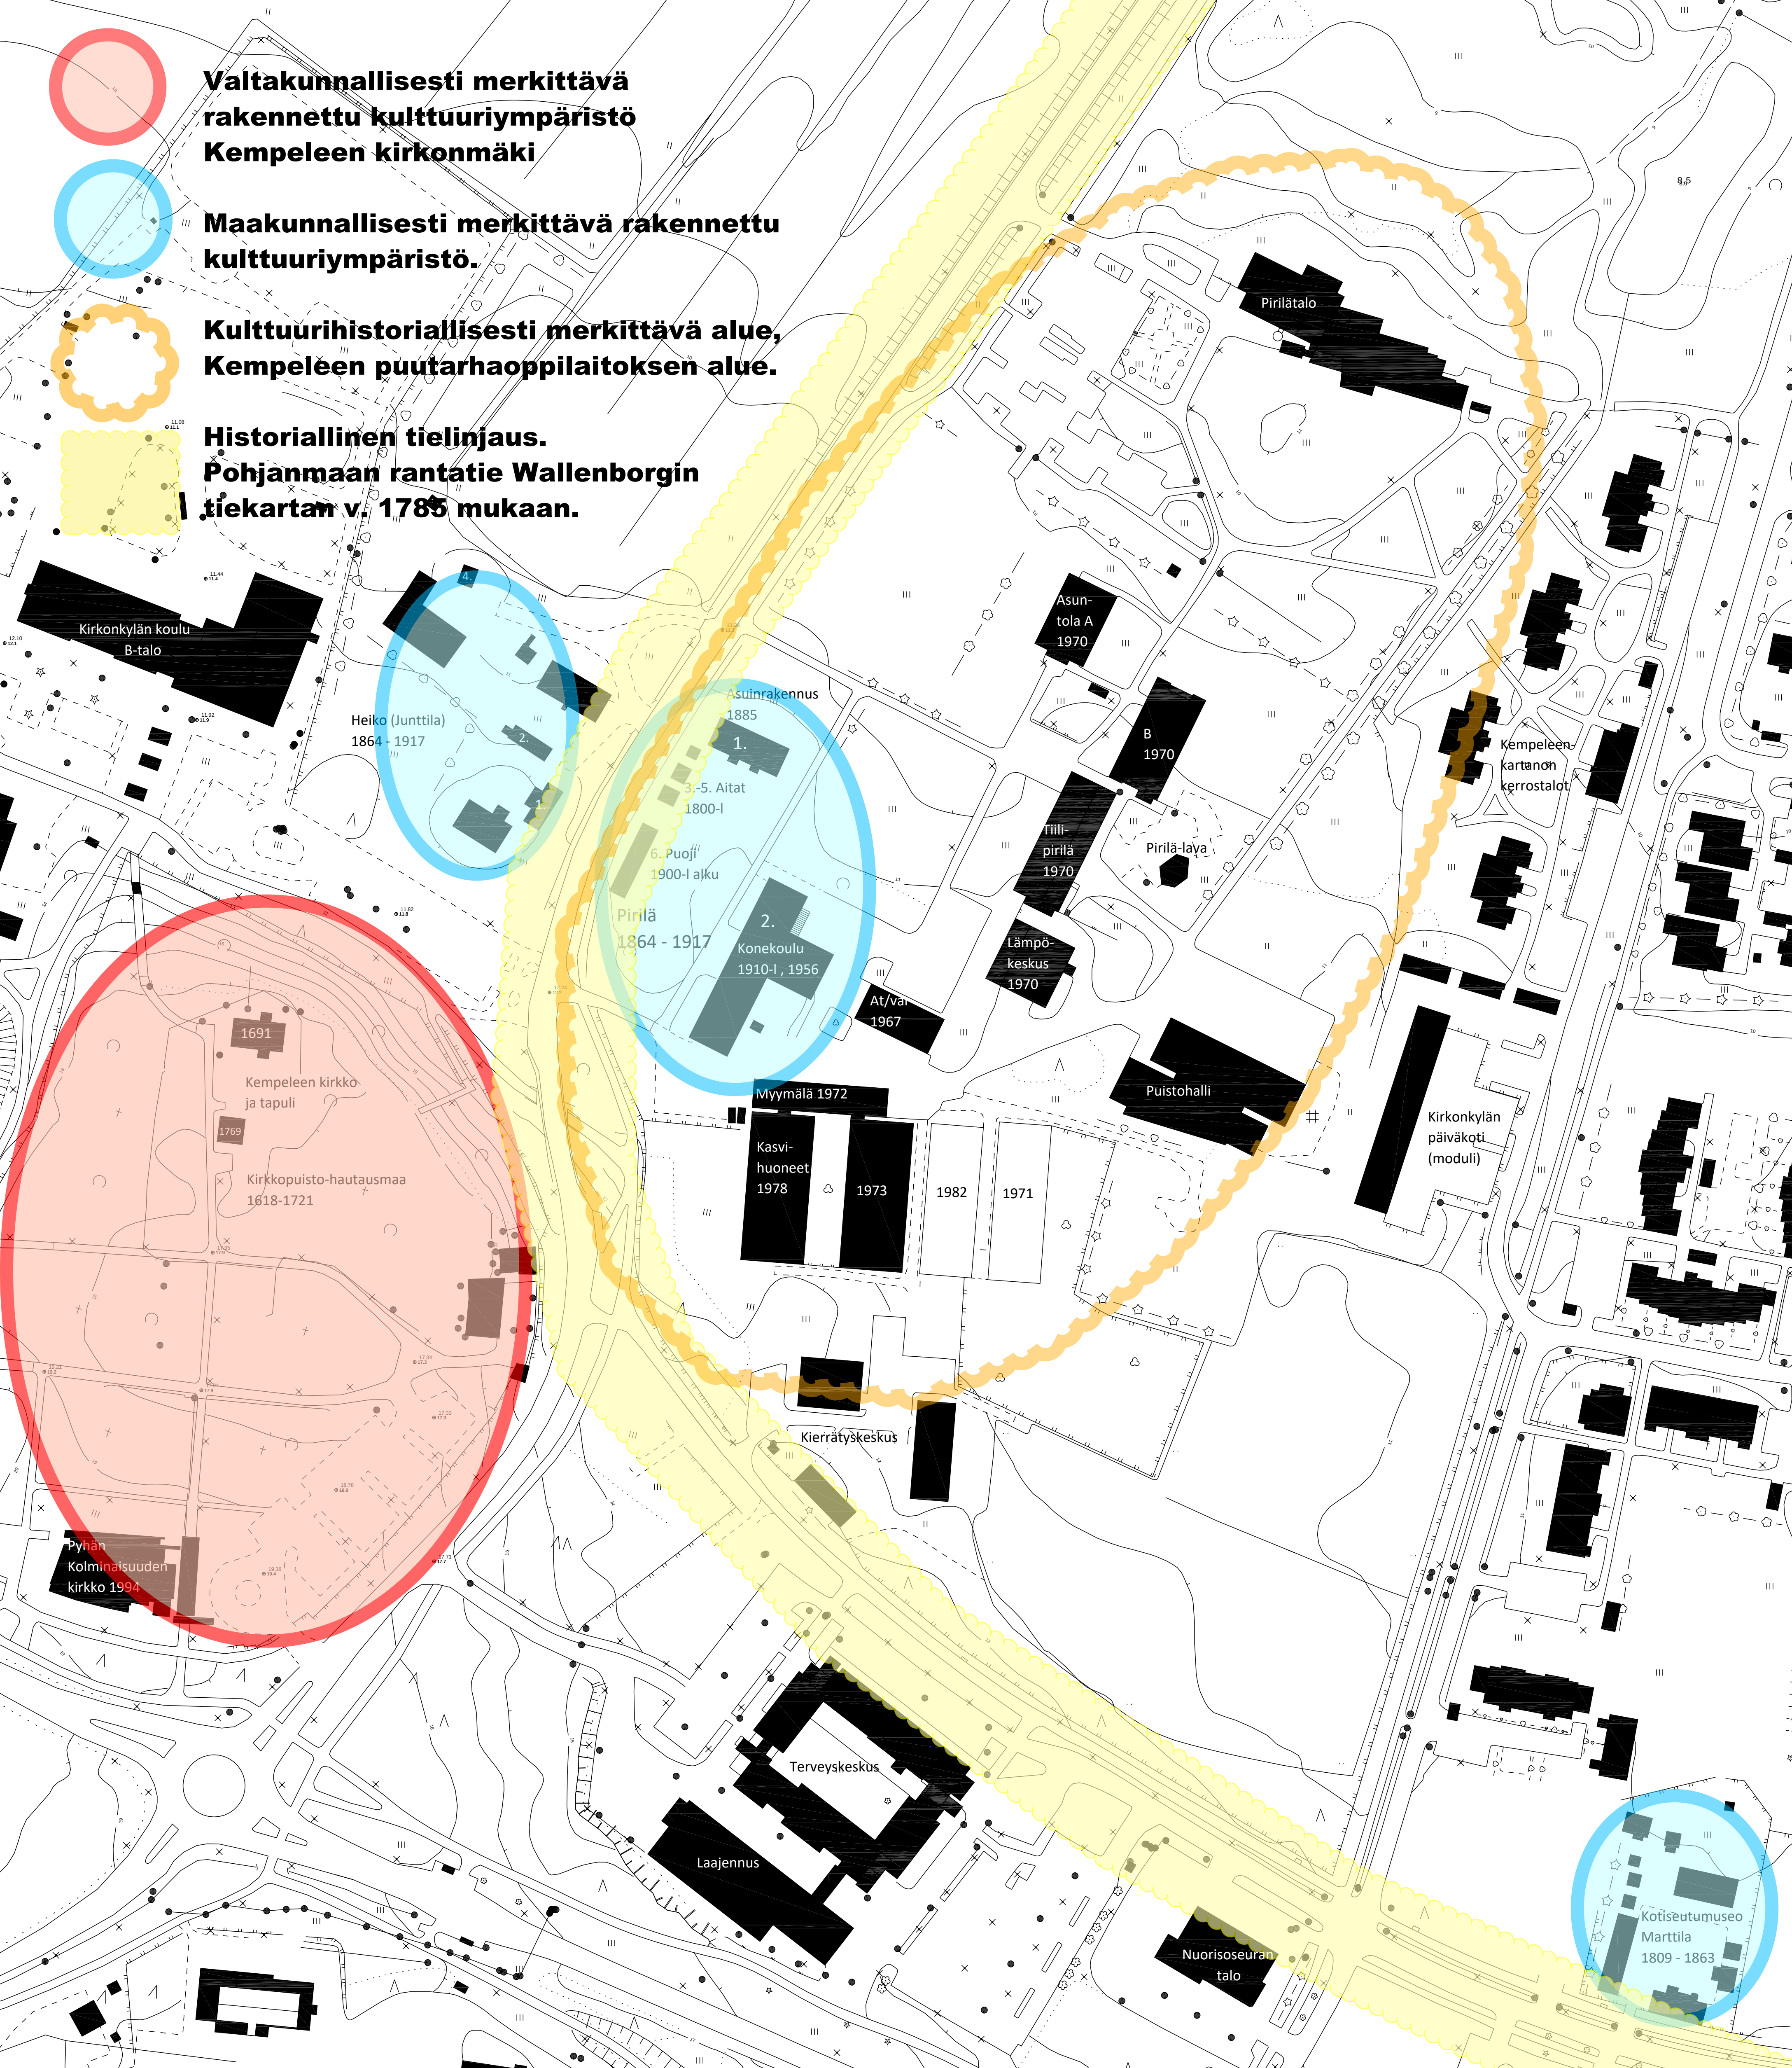
**Valtakunnallisesti merkittävä  
rakennettu kulttuuriympäristö  
Kempeleen kirkonmäki**

**Maakunnallisesti merkittävä rakennettu  
kulttuuriympäristö.**

**Kulttuurihistoriallisesti merkittävä alue,  
Kempeleen puutarhaoppilaitoksen alue.**

**Historiallinen tielinjaus.  
Pohjanmaan rantatie Wallenborgin  
tiekartan v. 1785 mukaan.**

Kirkonkylän koulu  
B-talo

1691  
Kempeleen kirkko  
ja tapuli

1769  
Kirkkopuisto-hautausmaa  
1618-1721

Pyhän  
Kolminaisuuden  
kirkko 1994

Pirilä  
1864 - 1917

Konekoulu  
1910-I, 1956

Pirilätalo

Kotiseutumuseo  
Marttila  
1809 - 1863
