KEMPELEEN KUNTA

**MAAPERÄN JA POHJAVEDEN PILAANTUNEISUUSTUTKIMUS  
OLLAKAN ALUE**

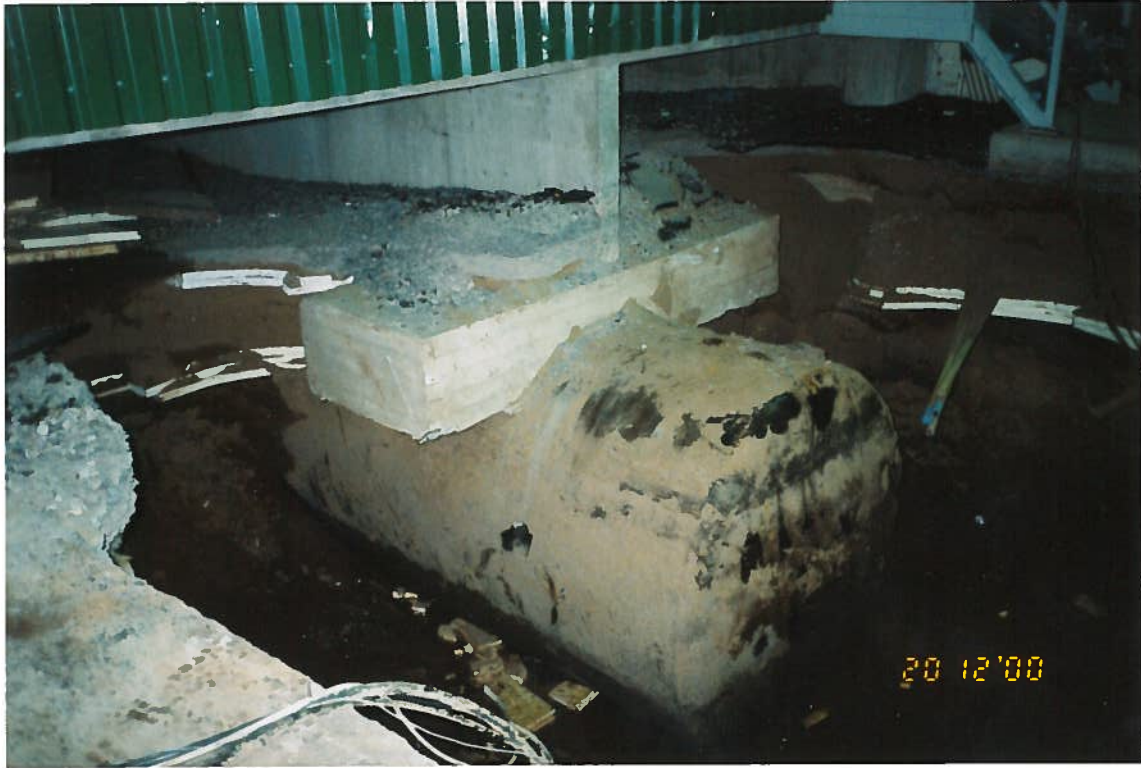
Tutkimuksissa selvisi, että rakennetun lastauslaiturin alle on jätetty 1970-luvulla käytöstä poistettu kiinteistön polttoainesäiliö. Säiliö oli rakentamisen yhteydessä tyhjenetty ja täytetty hiekalla.

**Kuva 1.** Perustuksen alla sijaitseva öljysäiliö

Tehdasrakennuksen lastauslaiturin alueella sijaitsevan kiinteistön öljysäiliön ympäristössä tehtiin massanvaihtoa joulukuussa 2000. Säiliötä ei voitu poistaa, koska lastauslaiturin anturaperustus oli tehty säiliön päälle (valokuva liitteessä 4). Alueelta poistettiin pilaantunutta maata 110 t ja öljyistä vettä n. 900 litraa. Massanvaihdon jälkeen kaivannosta otetussa näytteessä mineraaliöljyjen jäännöspitoisuus oli pieni, 26 mg/kg. Massanvaihdon jälkeen kaivantoon asennettiin siiviläputkikaivo. Helmikuussa 2001 kaivosta pumpattiin vettä, ja sen jälkeen kaivosta otetussa vesinäytteessä mineraaliöljypitoisuus oli 780 µg/l.
