Diplomityö

## **Pirilän tila - Kempeleen kaunotar**

Historiaa, kuntoarvio ja korjaussuunnitelma

Jaana Tiikkaja  
Oulussa 14.4.2010

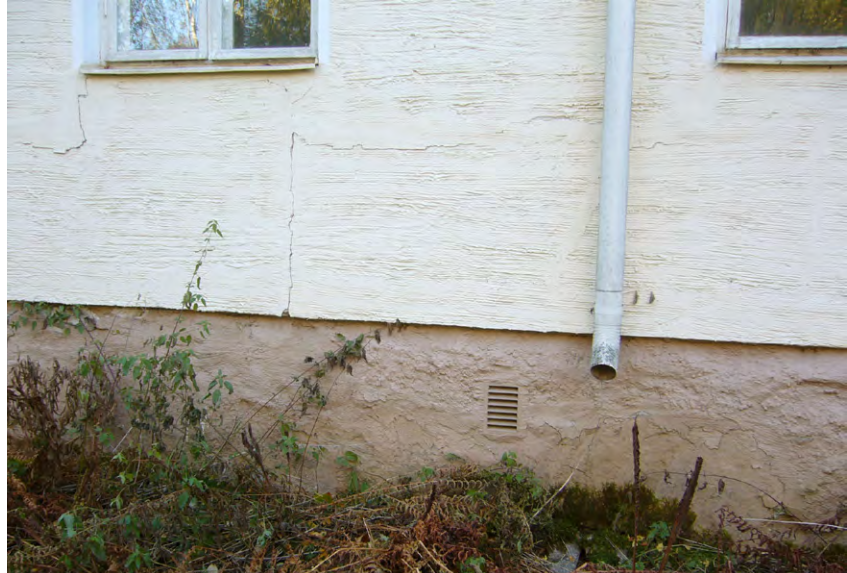
**Kuva 52.** Ryömintätila vaikuttaa kuivalta, mutta on täynnä vanhoja rakennustarvikkeita.

Molemmissa tarkastelukohdissa täytteet ja puurakenteet olivat kuitenkin kuivia, myös ryömintätila näytti kuivalta, vaikkakin se oli täynnä ylijääneitä rakennustarvikkeita: puutavaraa, sammalta, kutterinlastua, lautoja, tiiliä ja kiviä. Kuntoarvion yhteydessä rakennetta aukaistiin kahdesta kohdasta, ja vaikka näissä kohdissa kosteusvaurioita ei ollut silmin nähtävissä, olisi jatkosuunnittelua varten rakenneaukaisuja hyvä suorittaa muualtakin.

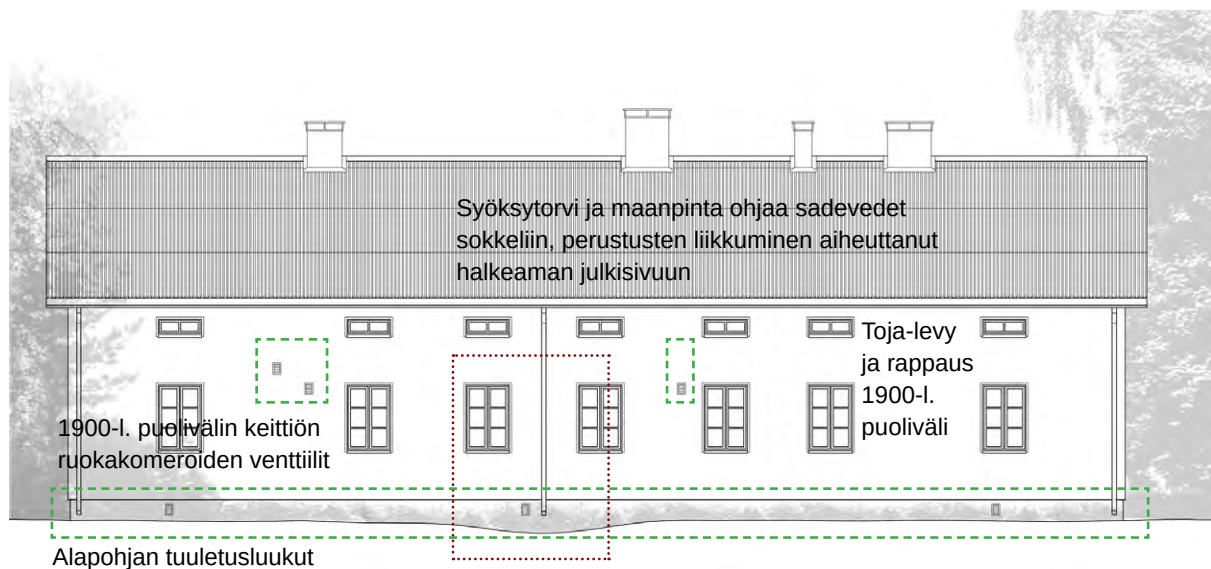
**Kuva 56. Julkisivu pohjoiseen**

Katolta syöksytorvia pitkin valuva sadevesi valuu tällä hetkellä suoraan perustuksiin. Vakavin tästä aiheutunut vaurio on nähtävissä rakennuksen pohjoisovun keskellä. Perustuksiin valuva vesi on aiheuttanut maan liikkumista routimalla, ja tästä syystä julkisivu on halkeillut. Perustusten liikkumisesta aiheutunut halkeama on nähtävissä saman ikkunan kohdalla myös sisätilassa.

Päärakennuksen suurimman kosteusrasitteen muodostaa tällä hetkellä sen puutteellinen sade- ja pintavesien poisto. Rakennuksen ympärillä oleva maanpinta olisi ehdottomasti pikaisesti korjattava kallistumaan rakennuksesta ulospäin, ja syöksytorvista valuvat sadevedet olisi ohjattava loiskekouruin pois kivijalan juurelta.

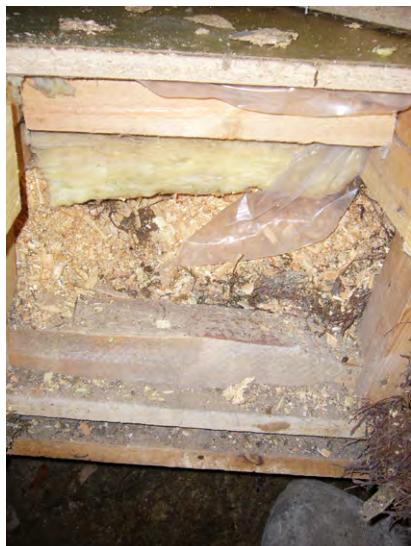
**Kuva 57.** Aukaistussa alapohjassa näkyy alkuperäistä rakennetta ja 1970-luvun korjaustöiden lisäykset.

Lattiarakenne poikkesi hiukan 1970-luvun työselityksestä ainakin näissä aukaisukohdissa. Vanhan lämmöneristeen päälle oli asennettu suoraan uusi mineraalivillaeriste eikä muovia. Lattian muovimaton alla olevan lastulevyn alle ei ollut jätetty raakaponttilautakerrosta, vaan lastulevyn alle oli asennettu alemmaksi suunniteltu muovikalvo. Vanhoja alkuperäisiä lattialautoja ei siis kenties ole työselityksen vastaisesti säästynyt.

Huomioarvoisempaa on kuitenkin, että lastulevy sijaitsee kahden tiiviin kerroksen välissä, joka on nykykäsityksen mukaan rakennusteknisesti arveluttava rakennerratkaisu. Mikäli muovikalvo olisi asennettu 1970-luvun ohjeen mukaisesti mineraalivillan kylmemmälle puolelle, olisi rakenne ollut riskialttiimpi rakennuksen sisäpuolelta kulkeutuvan vesihöyryn aiheuttamille kosteusvaurioille. Toisaalta, kun rakennus nyt on tyhjillään ja lämmittämättömänä, voi muovikalvo aiheuttaa toisenlaisen riskin rakenteeseen. Kun rakenne ei ole lämmin, voi rakennuksen ulkopuolelta kulkeutuva ilmankosteus päästä syvemmälle rakenteeseen, ja tiivistyä muovikalvon pinnalle.

Suunnitelmaratkaisussani esitän vaihtoehtona alapohjarakenteen uusimista 1970-luvun korjauksen lisäysten osalta. Samalla vanhojen orgaanisten eristeiden kunto voitaisiin tarkistaa, ja mikäli ne olisivat hyväkuntoisia, ne voitaisiin säästää. Vanhan eristekerroksen päälle lisättäisiin uutta puhallettavaa puukuitueristettä (kuten Ekovilla tai Selluvilla) Rakenteen ilmatiiviyttä parannettaisiin lisäämällä eristekerrosten päälle rakennuspaperi. Lisäksi lattiarakennetta

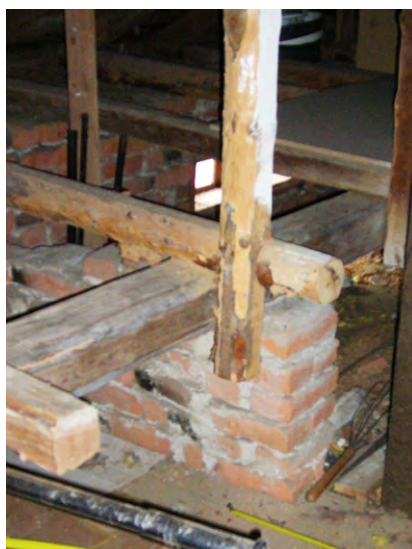
**Kuva 62.** Osa väliseinistä on muurattu, ja ne nousevat ullakolle asti kannattamaan vesikaton rakennetta.

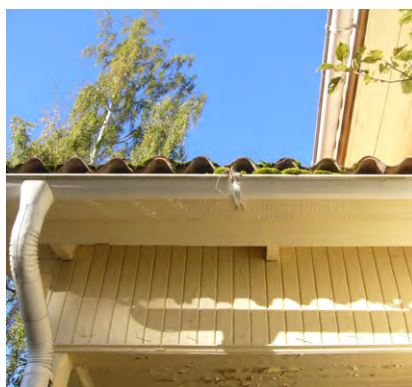
kiinni rakennetun terassitason vieressä, johon toisaalta valuu myös hallitsemattomasti vettä puhdistamattomista räystäskouruista.

**Kuva 67.** Räystäskourut ovat täynnä roskia ja sammalta.

vuotokohtien kosteusvauriot korjata. Vesikaton tuuletusta voitaisiin parantaa tarkistamalla, että sen alla on joka puolella rakennetta riittävä tuuletusväli. Ilma tulisi päästä vesikaton alle räystäärakenteen kautta ja sen poistoa voitaisiin tehostaa asentamalla vesikaton harjalle alipainetuulettimet ja rakennuksen päätyihin tuuletusventtiilit.

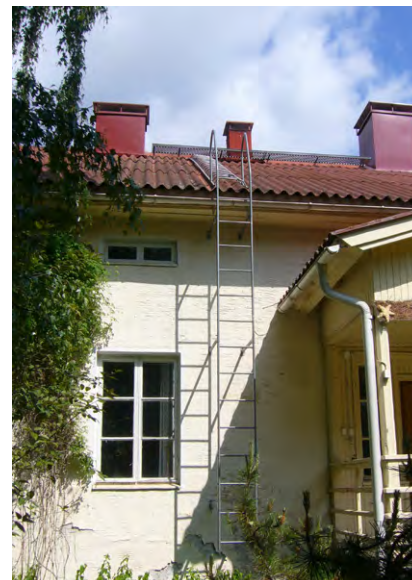
Sisäpuolella ei ollut havaittavissa suuria vaurioita, vesikaton alapuoliset rakenteet näyttivät hyväkuntoisilta. Piipun kohdalla oli nähtävissä vähäinen ja vanha kosteusvaurio. Tämä on hyvin tyypillinen kosteusvaurion sijainti vanhoissa taloissa.

**Kuva 68.** Vesikatto varusteineen on uusittu 1970-luvulla.

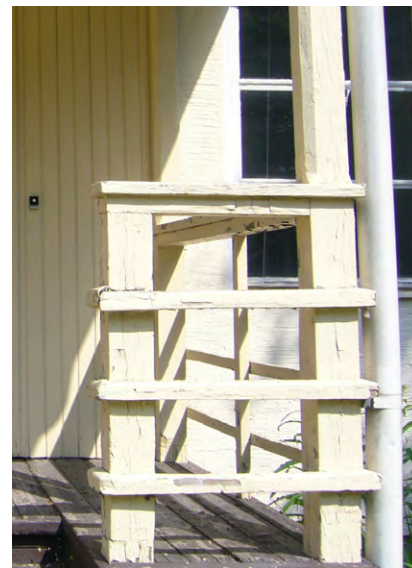
Vesiohenteiset akrylaattilateksimaalipinnat ovat huonossa kunnossa, maali hilseilee paikoin isoina paloina. Rikkoutuneen maalikerroksen alle päässyt vesi on tehnyt tuhojaan, kaiteiden leveissä yläpinnoissa on lahovaurioita.

**Kuva 69.** Kuistien maalipinnat ovat kuluneet ja lohkeilleet.

Kuistien puurakenteet olisi tutkittava lahovaurioiden osalta, uusittava vaurioituneilta osiltaan ja maalattava uudelleen. Esteetön pääsy rakennukseen varmistettaisiin rakentamalla rakennukseen invaluiska ja levantämällä itäisen kuistin tasoa sen portaita siirtämällä. Päärakennuksen itäpuolella kulkee asfaltoitu kävelytie, jota pitkin rakennusta pääsääntöisesti lähestytään. Tästä syystä käynti invaluisalle olisi luontevaa ohjata asfaltoidun tien kautta, eikä päärakennuksen eteläpuolelta kuistille johtavaa vanhaa liuskekevillä päällystettyä polkua pitkin. Luiskan yhteyteen rakennettaisiin uusi puurakenteinen terassi, joka toimisi kahvilan kesäisenä istuskelupaikkana, ja Pirilässä joka toinen vuosi järjestettävien joulunajan tapahtumien ulkoilmalavana. Invaluiska ja terassi irrotettaisiin rakennuksen julkisivusta, mutta ne voitaisiin istuttaa rakennuksen julkisivun viereen huomaamattomasti rakennusta ympäröivän kasvillisuuden avulla.

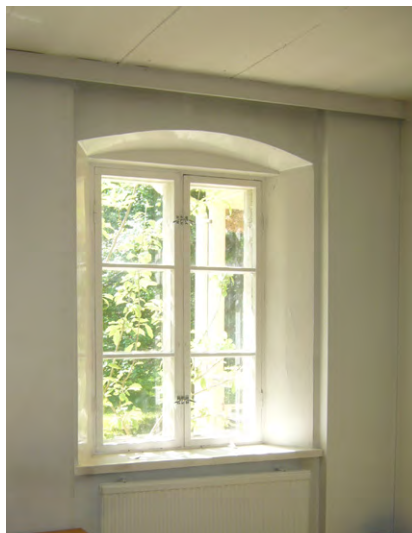
**Kuva 70.** Ensimmäisen kerroksen ikkunoiden sisäpuoli.

Ikkunoiden puuosat tulisi tarkistaa lahovaurioiden varalta. Tyypillisimmin vaurioita esiintyy ikkunoiden alaosissa, ja esimerkiksi ulkopuitteen tippanokka kärsii vedestä eniten. Pienet lahovauriot eivät vaadi korjausta, mutta suuremmat tulisi uusia poistamalla ja paikkaamalla lahovauriokohdat korkealaatuisella puulla, alkuperäisen profiilin muotoisella palalla. Puupaikat kiinnitettäisiin vanhaan rakenteeseen tiiviillä puuliitoksilla tapituksen tai kosteuden kestävästi liiman avulla. Auringon aiheuttamaa nukkaantunutta puuta ei tarvitse poistaa, vaan se voidaan vain hioa kovaan puuhun asti.

Lohkeillut ja irtoileva maali poistetaan ikkunoiden puuosista kaapimalla, pinnat puhdistetaan maalipesuaineella ja lopuksi ne hiotaan ja puhdistetaan pölystä harjaamalla. Puupintojen raot ja halkeamat kitataan öljykittillä. Puuosat tulisi maalata pellavaöljymaalilla kahteen kertaan siten, että maali ulottuu kittauksen yli lasin päälle, jolloin se suojaa puitetta vedeltä ja kittausta auringolta.

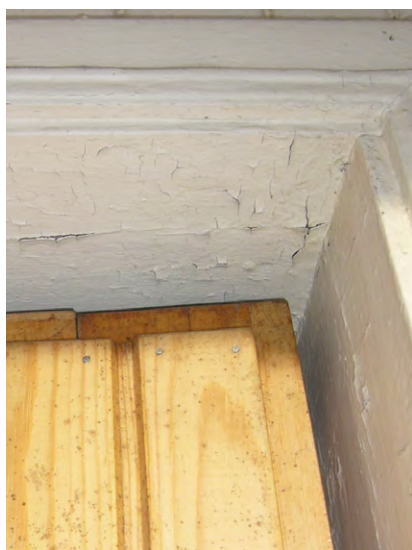
**Kuva 71.** Johtajan asunnon ulko-oven mustia homepilkkuja.

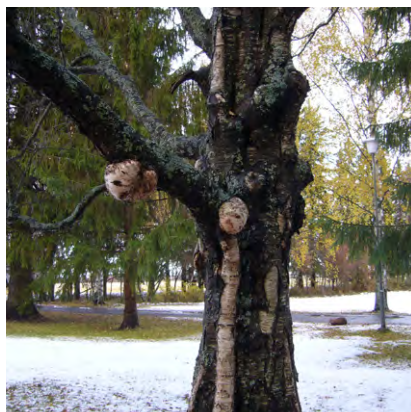
**Kuva 78.** Ryhmä 1 Visakoivun rungossa kasvaa komeita pahkuroita.

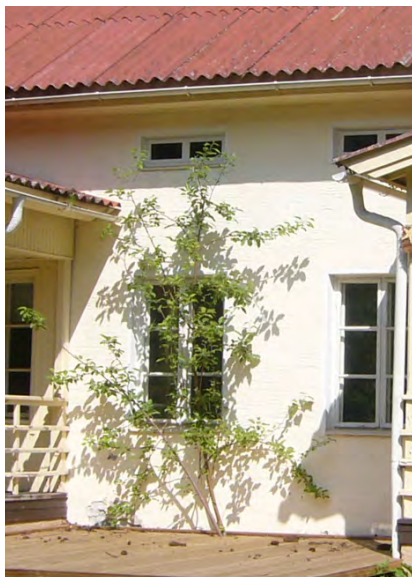
Rakennuksen eteläjulkisivussa kasvaa omenapuu aivan rakennuksen vieressä. Sijainti rakennuksen kyljessä ei ole hyvä omenapuun kasvua ajatellen, ja sen juurakko voi vahingoittaa rakennuksen perustuksia.

**Kuva 81.** Ryhmä 6 Omenapuu (Ananaskaneli) kasvaa rakennuksen kyljessä.

Hoitoleikkauksin voitaisiin poistaa olemassa olevia oksa- ja runkovikoja ja kasvien villiintynyttä ilmettä voitaisiin siistiä. Kasveja olisi myös karsittava päärakennuksen ympäriltä, sillä ne voivat jopa vaurioittaa sitä. Perustusten vieressä kasvavia pensaita ja puita voitaisiin siirtää kauemmaksi rakennuksesta. Puiston täydennys uusilla kasveilla ei olisi tarpeellista, sillä nykyinen lajisto on hyväkuntoista ja runsasta. Uusien kasvien istutus vanhojen puiden ryhmiin ei ole myöskään suositeltavaa. Kasvuolosuhteet vanhan ja suuren kasvuston ympärillä eivät ole uusille istutuksille riittävät. Esimerkiksi vanhan koivun juuressa maan ravinnepitoisuus ja kosteus on vähäistä, puun oman tarpeen takia. Aiempia kasvikartoituksia tutkiessa huomasi kuitenkin, että puiston lajimäärä on vuosien kuluessa vähentynyt. Kasvien säilymisen takaamiseksi puiston kunnosta olisi jatkossa huolehdittava säännöllisesti.

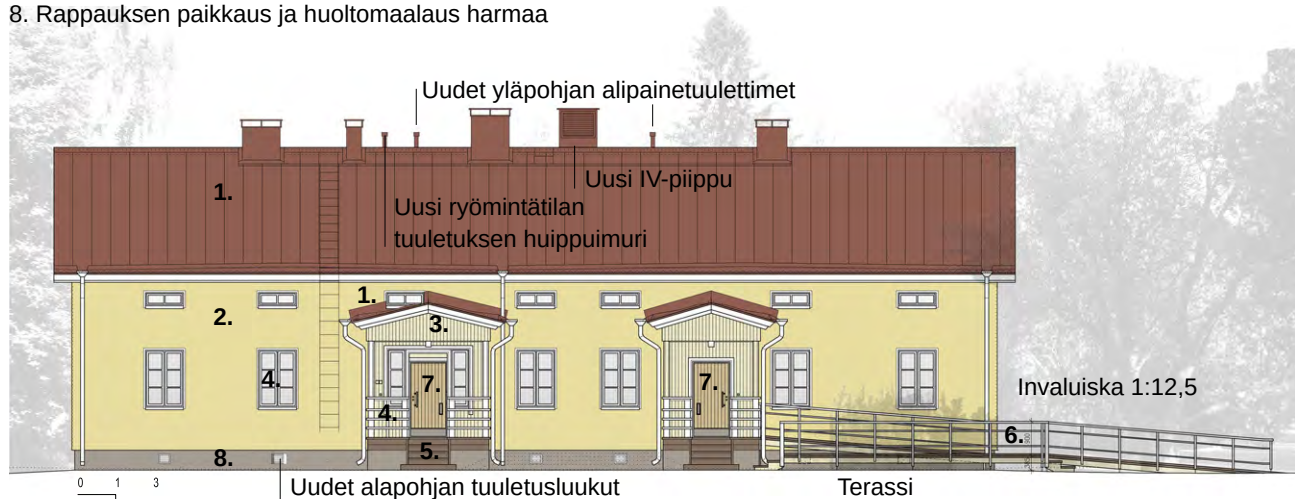
**Kuva 90. Julkisivu etelään**

1. Uusi tummanpunaiseksi maalattu konesaumattu peltikate, turvavarusteet (kattotikkaat ja -sillat) ja sadevedenpoistojärjestelmä (tumman punaiseksi maalatut jalkarännit ja valkoisiksi maalatut syöksytorvet)
2. Uusi vaalean keltaiseksi maalattu lämpörappaus (karkea rappaus viimeistellään vaakasuuntaisella harjauksella, huokoinen maali)
3. Kunnostettava puurakenne, peittomaalattu vaalean keltaiseksi
4. Kunnostettava puurakenne, peittomaalattu valkeaksi
5. Kunnostettu puurakenne, peittomaalattu ruskeaksi
6. Uusi puurakenne, peittomaalattu kaiteet valkoiseksi, taso ruskeaksi
7. Uusittava lakkaus
8. Rappauksen paikkaus ja huoltomaalaus harmaa

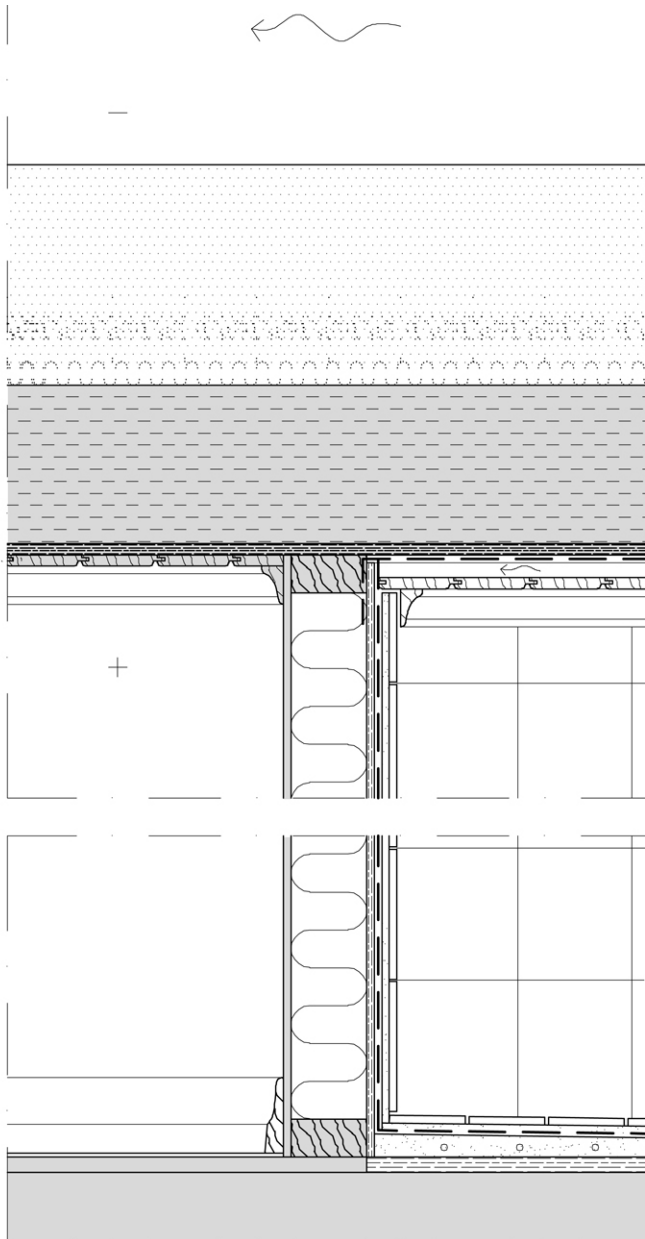
Kuva 102. DET 4 Märkätilarakenteet 1:10

Nykyisten märkätilojen pintarakenteet purettaisiin mahdollisten vauriokohtien havainnoimiseksi. Vesi on voinut päästä vaurioittamaan rakenteita esimerkiksi muovisten pintamateriaalien rikkiäisistä saumakohdista. Vesi- ja viemäriputkien, sekä lattiakaivojen mahdolliset vuotokohdat ja eristämättömien putkien kondenssivedet ovat voineet aiheuttaa myös kosteusvaurioita. Kosteutta on voinut tiivistyä myös ulkoilmaa vasten oleviin rakenteisiin. Kylpyhuoneen kaikki pintarakenteet rakennettaisiin nykymääräysten mukaisiksi märkätilan rakenteiksi. Vaikka wc-tilat voivat olla niin sanottuja kuivia tiloja, myös niissä lattiarakenteet rakennettaisiin vastaamaan näitä määräyksiä. Wc-tiloissa puolet seinistä laatoitettaisiin ja lattian vesieristys nostettaisiin koko seinälaatoituksen alle. Suunnitelmissani olen käyttänyt Ardex Oy:n kehittämiä järjestelmäratkaisuja.

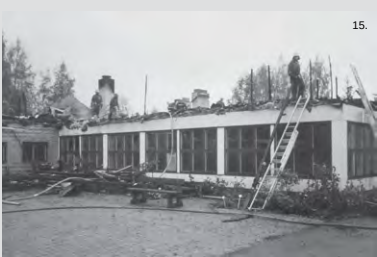
Vuonna 1990 Pirilässä sattui pitkän ajan jälkeen tulipalo. Yllä olevassa valokuvassa näkyy kuinka tuhoisa palo oli, Konekoulun rakennus vaati perusteellisen korjauksen sekä sisältä että ulkoa.
